初級技術者のための地下水講座③災害と地下水

近藤昭彦（千葉大学名誉教授）

地域の災害を知る－地理学の観点から－

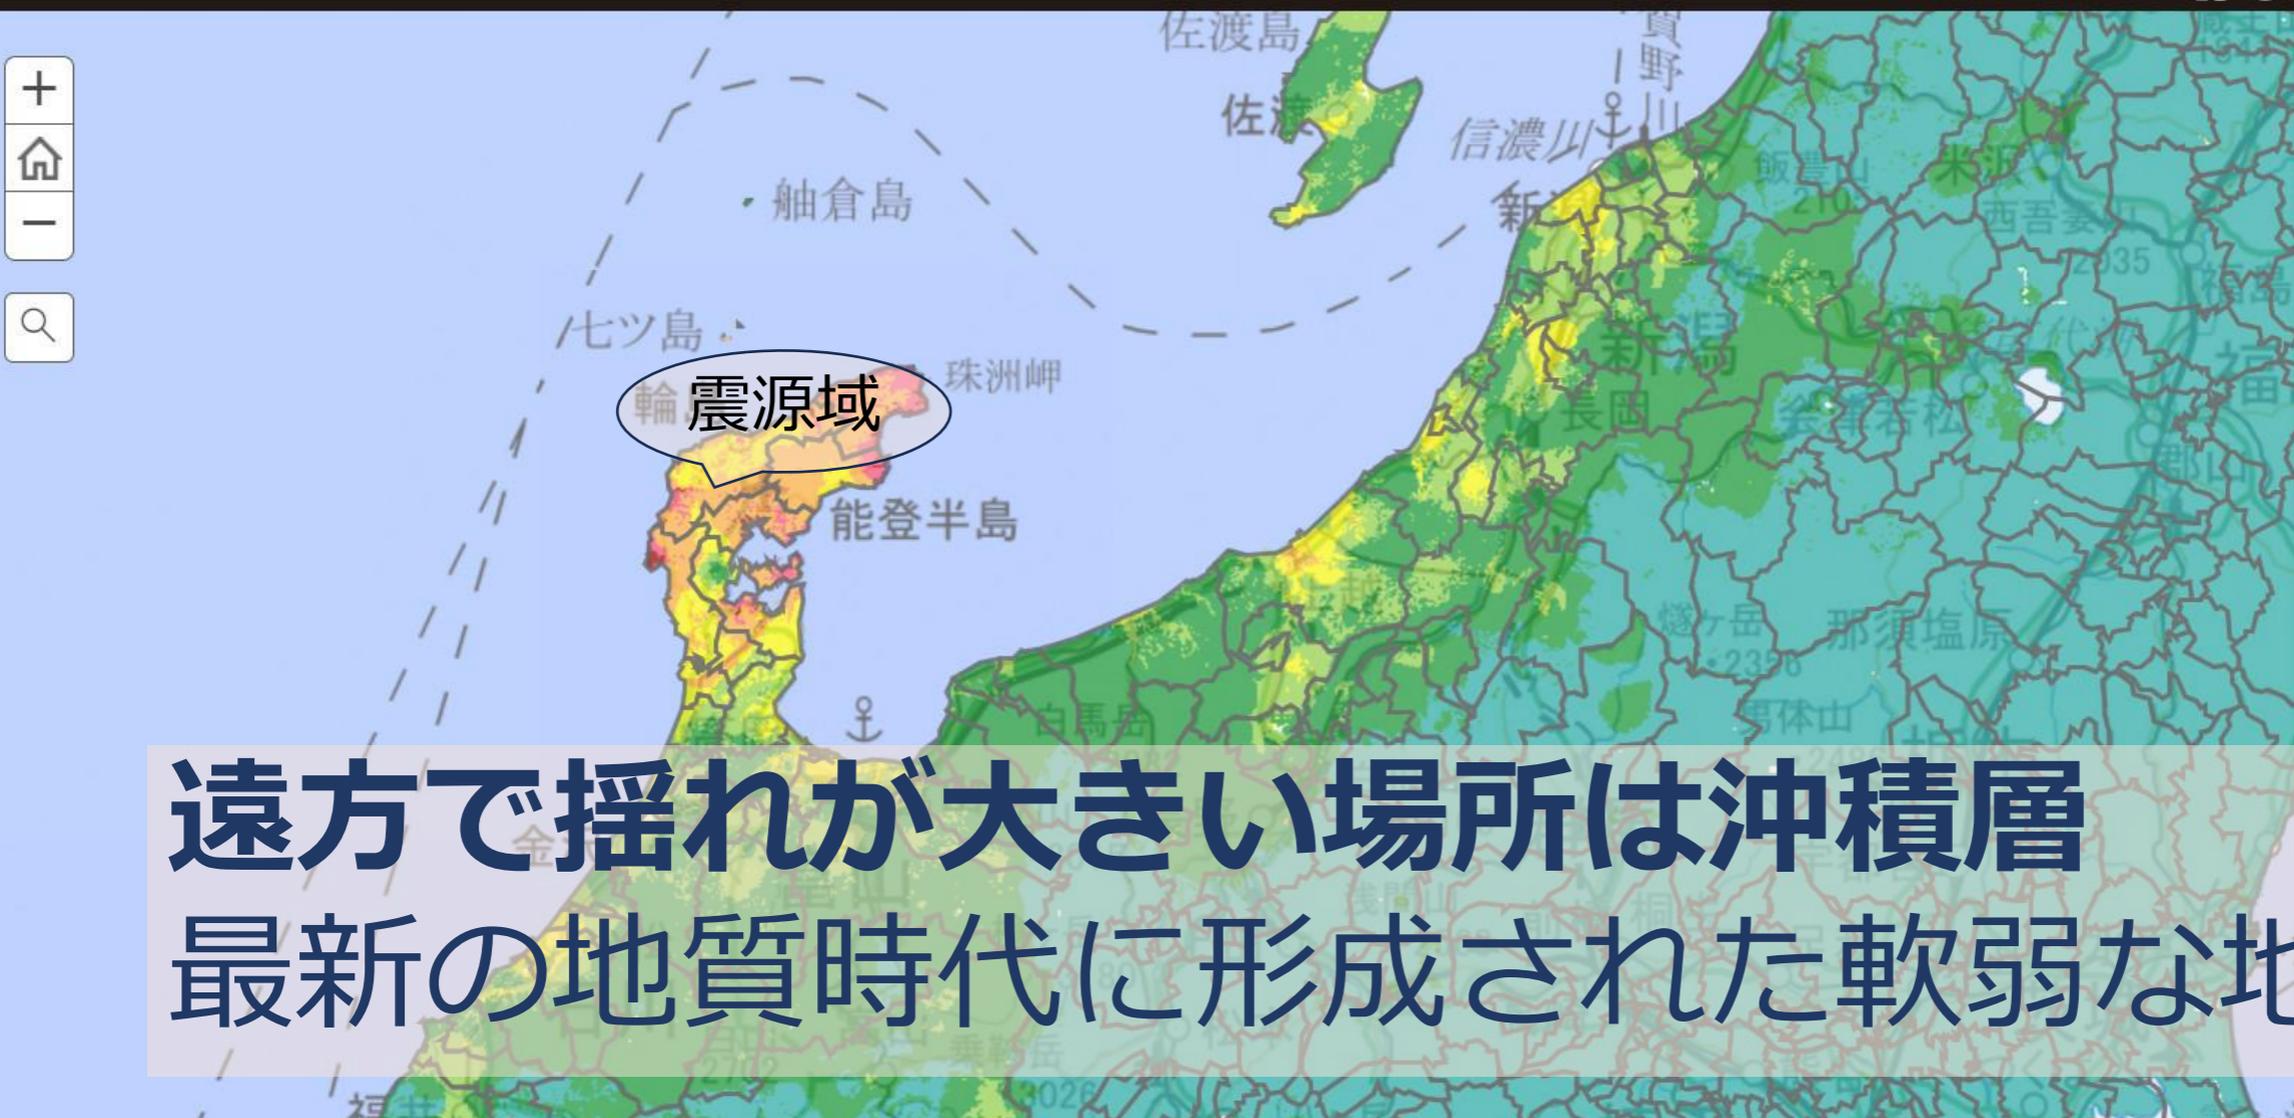
令和6年能登半島地震の震度分布

震源域では震度大、離れた地域にも震度の大きい地域が！

**遠方で揺れが大きい場所は沖積層
最新の地質時代に形成された軟弱な地層**

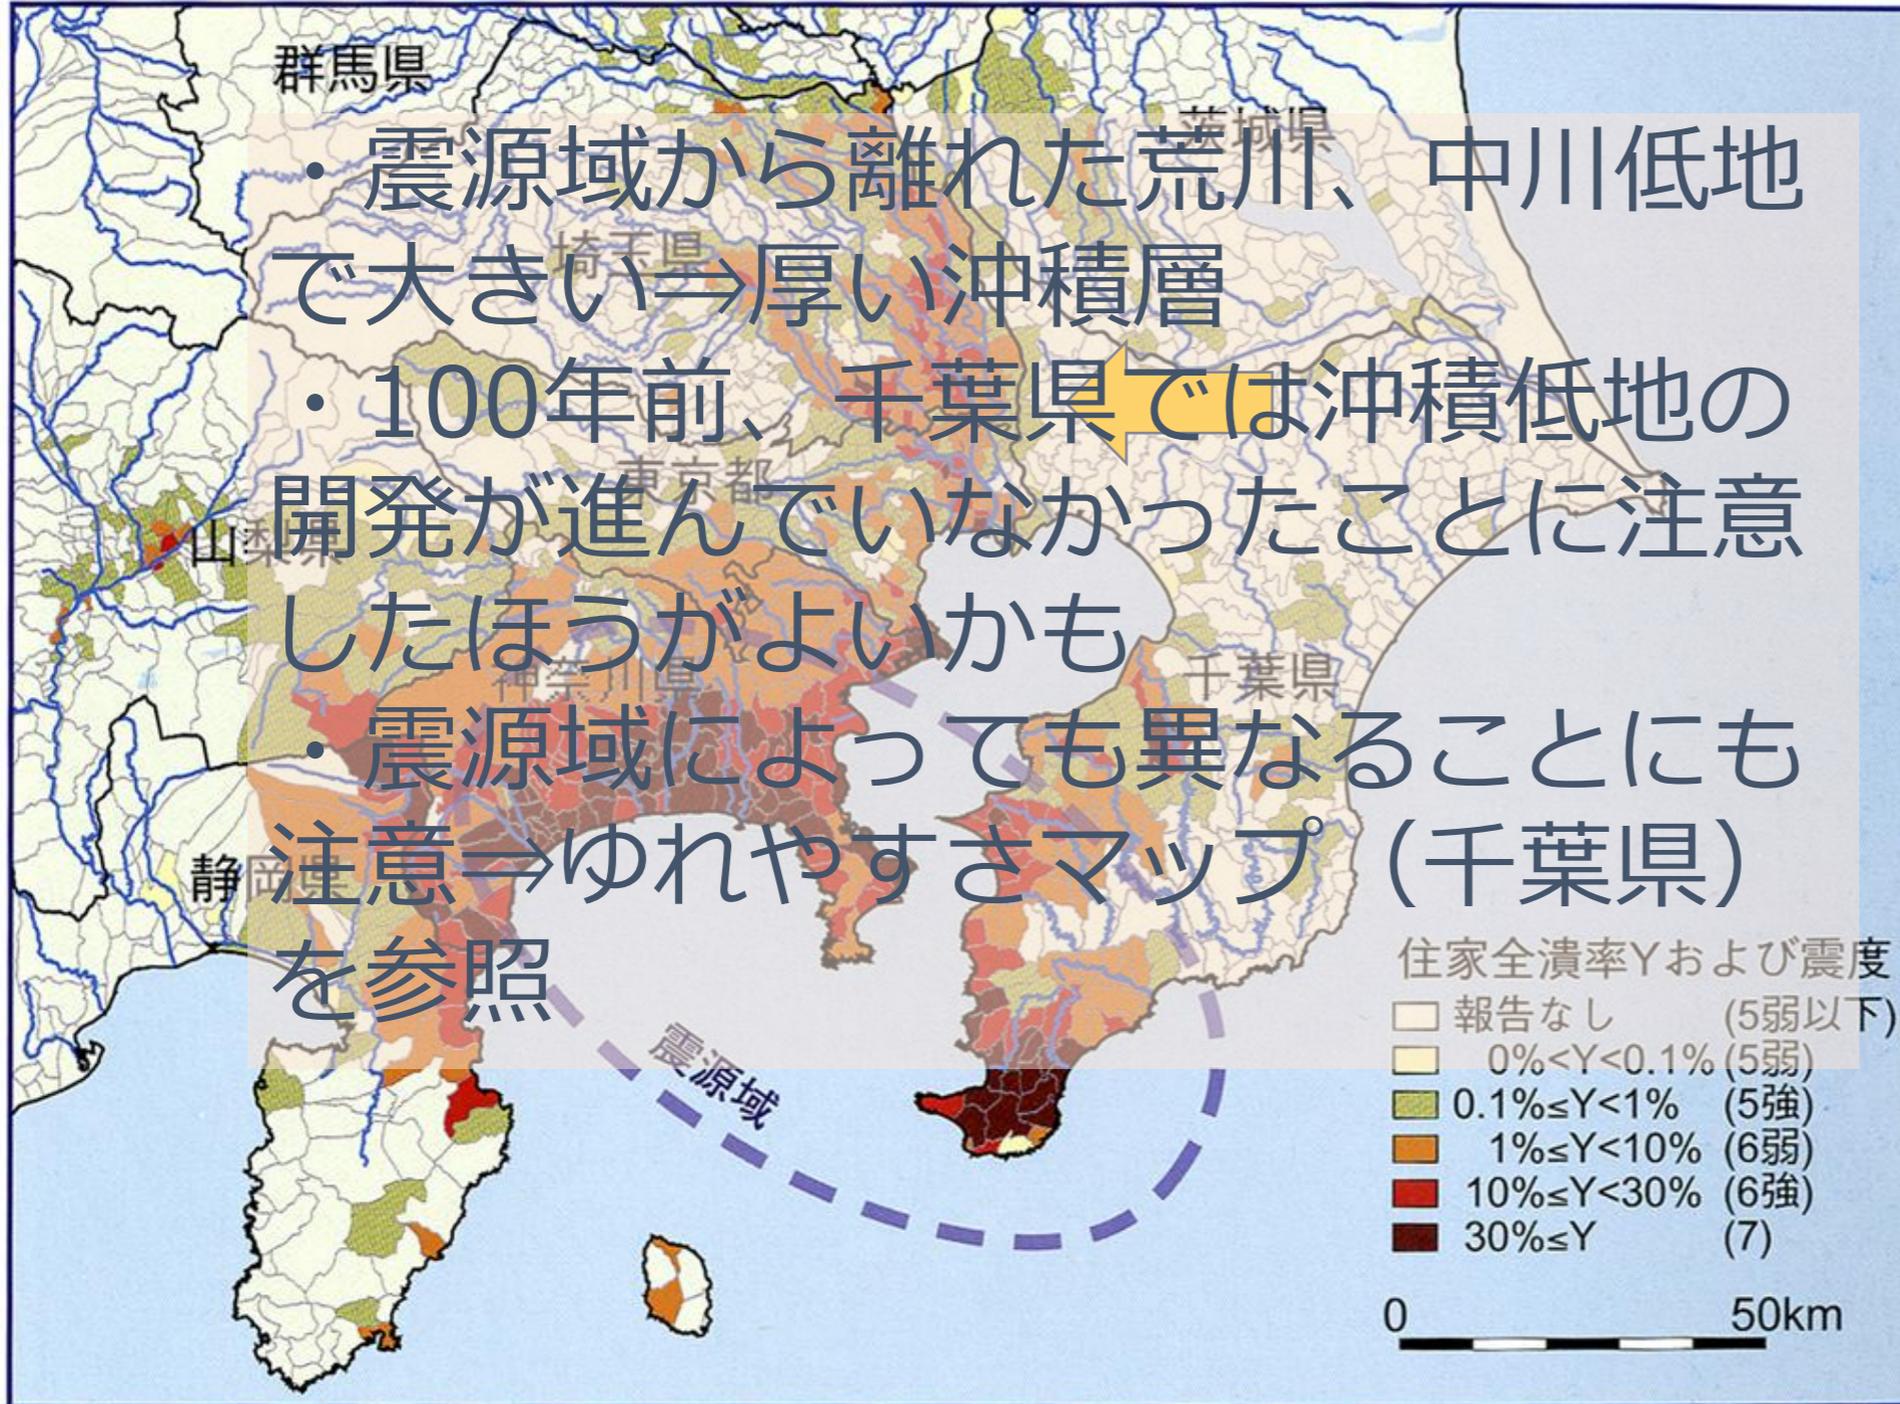
関東、千葉県ではどうか 大正関東地震の震度分布図（武村、2003）

- 震源域から離れた荒川、中川低地で大きい⇒厚い沖積層
- 100年前、千葉県では沖積低地の開発が進んでいなかったことに注意したほうがよいかも
- 震源域によっても異なることにも注意⇒ゆれやすさマップ（千葉県）を参照

沖積層の厚い地域で震度が大！

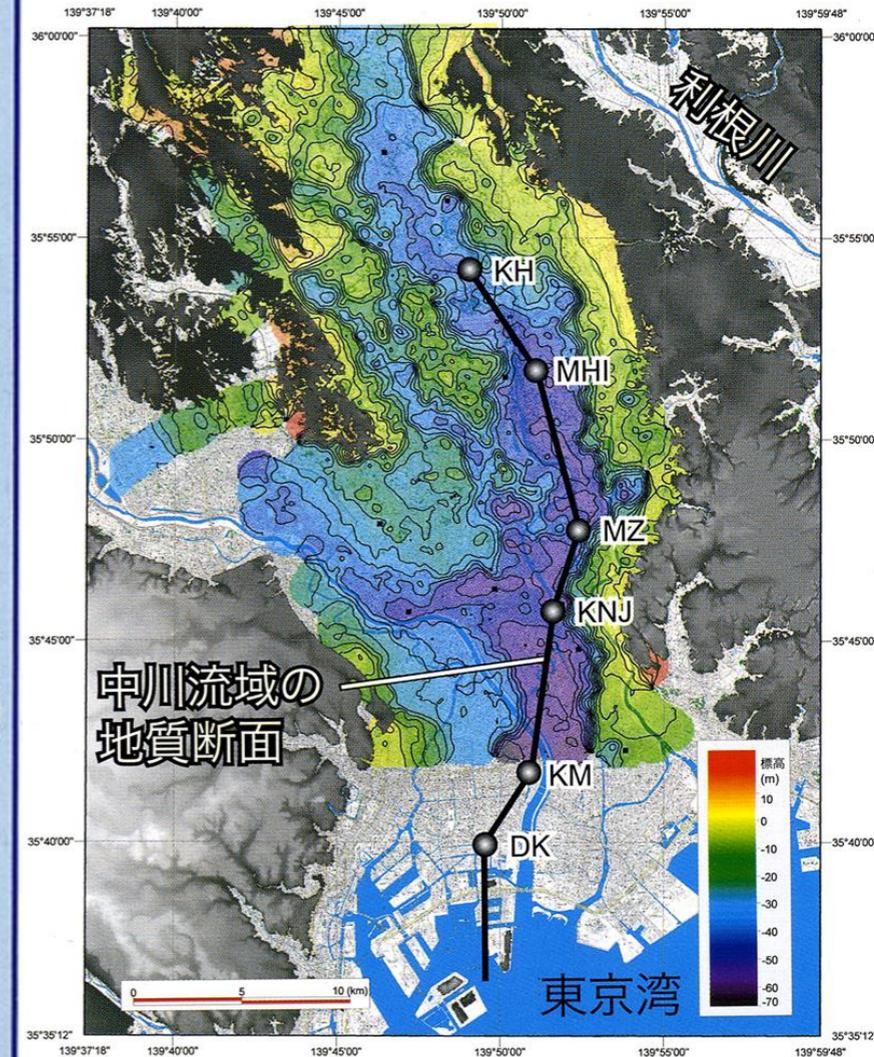
中川低地の沖積層の厚さ

(産業技術総合研究所資料)

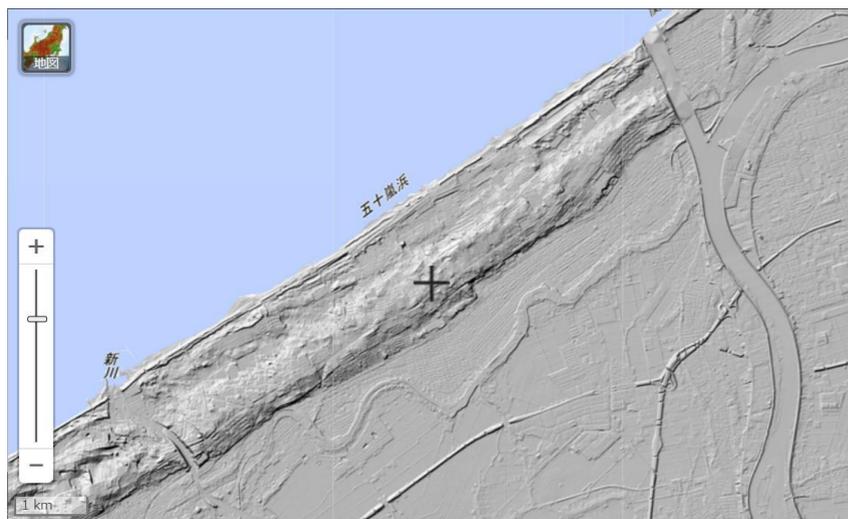
地盤の標高分布 (地理院地図)

新潟市西区の地盤液状化 **起こるべくして起こった** (ある災害専門家)

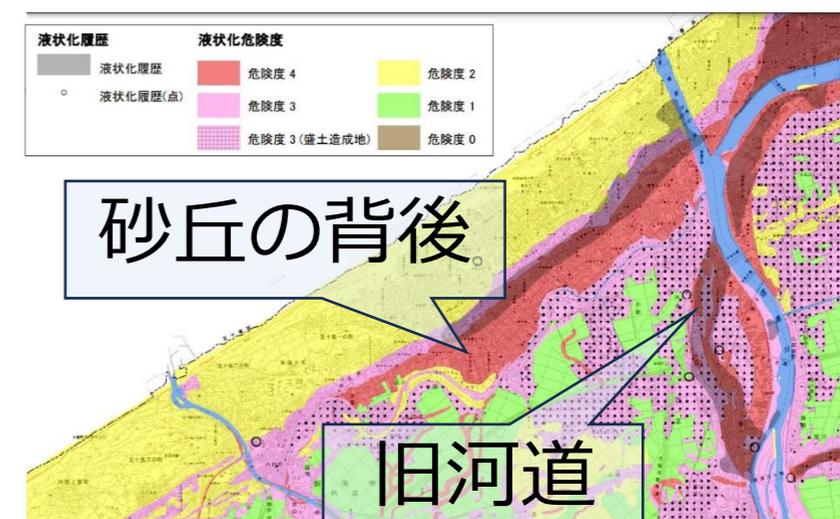
液状化しやすさマップ (新潟県)

1964年の新潟地震では津波の被害もあったが、液状化の被害が甚大であり、その後の液状化研究の契機となった。

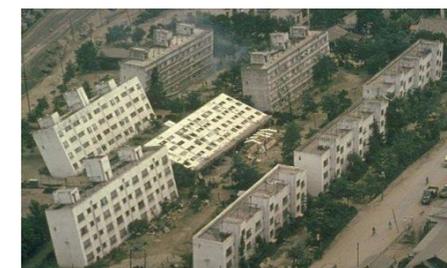
旧河道 見附市谷田川中越地震

河川改修により河道は直線化されたが、かつての河道跡には砂が堆積しており、地震時に液状化しやすい。

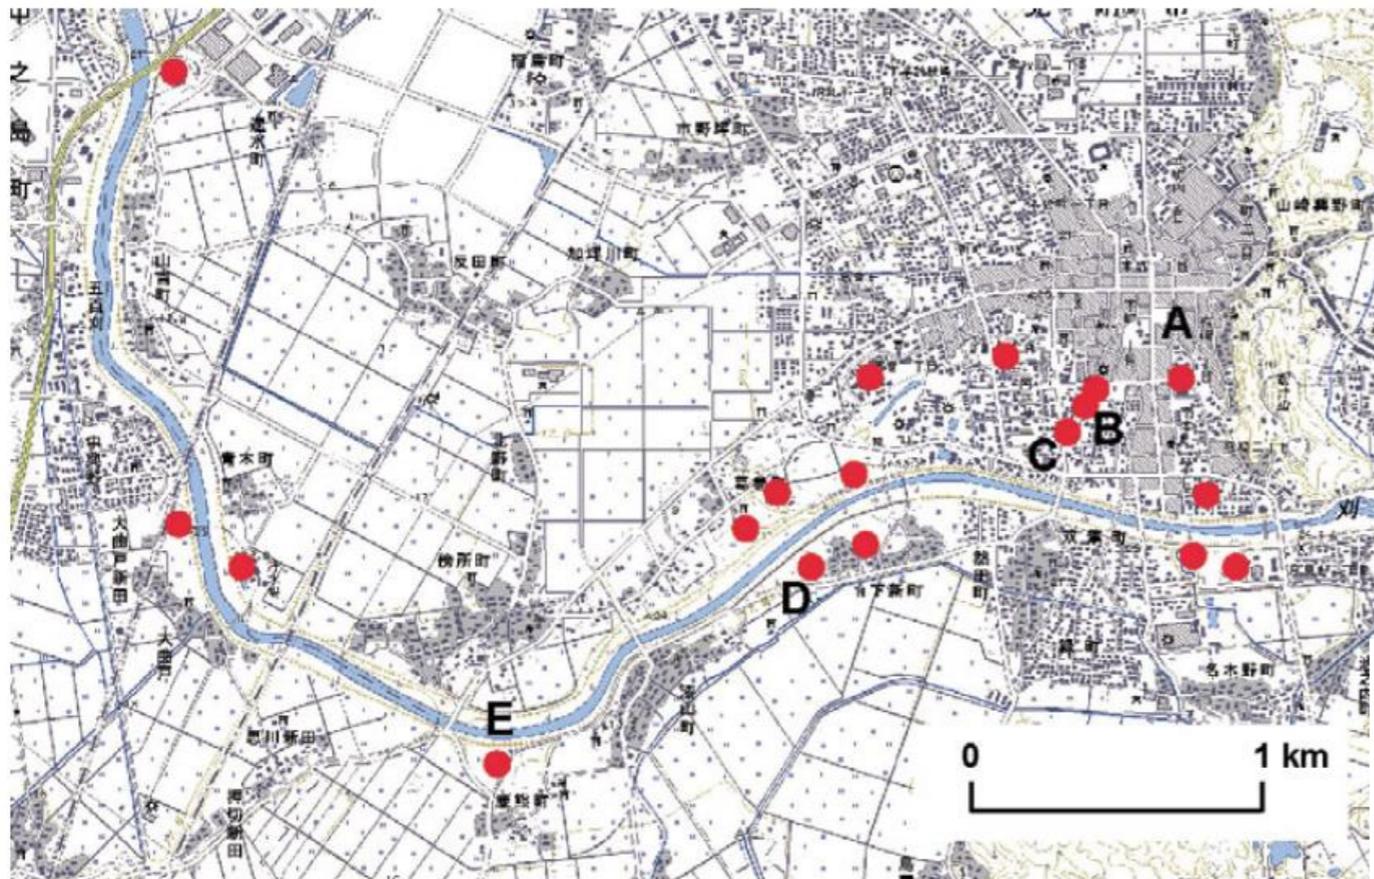
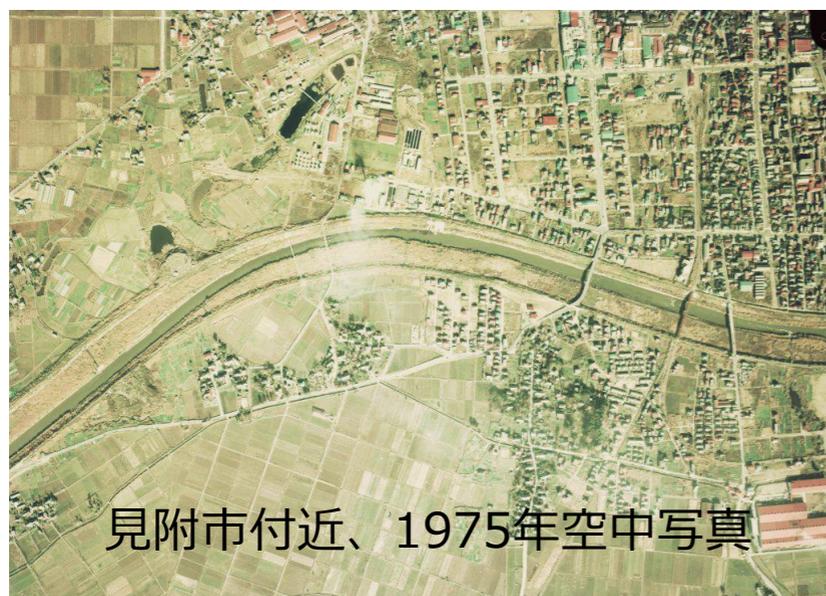
見附市付近、1975年空中写真

2004年、中越地震で液状化が発生した地点(●)の分布図
⇒発生地点を旧版地形図に重ねると!

旧河道で発生!

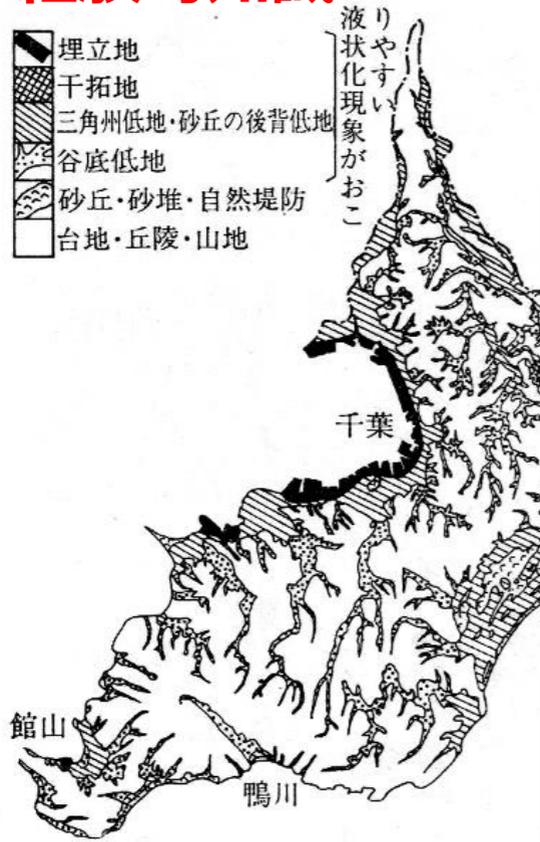
図1.34 千葉県の液状化現象の起こりやすい地域

千葉県の液状化現象の起こりやすい地域
 守屋喜久夫著「災害の地理学」BLUE BACKS(1984)

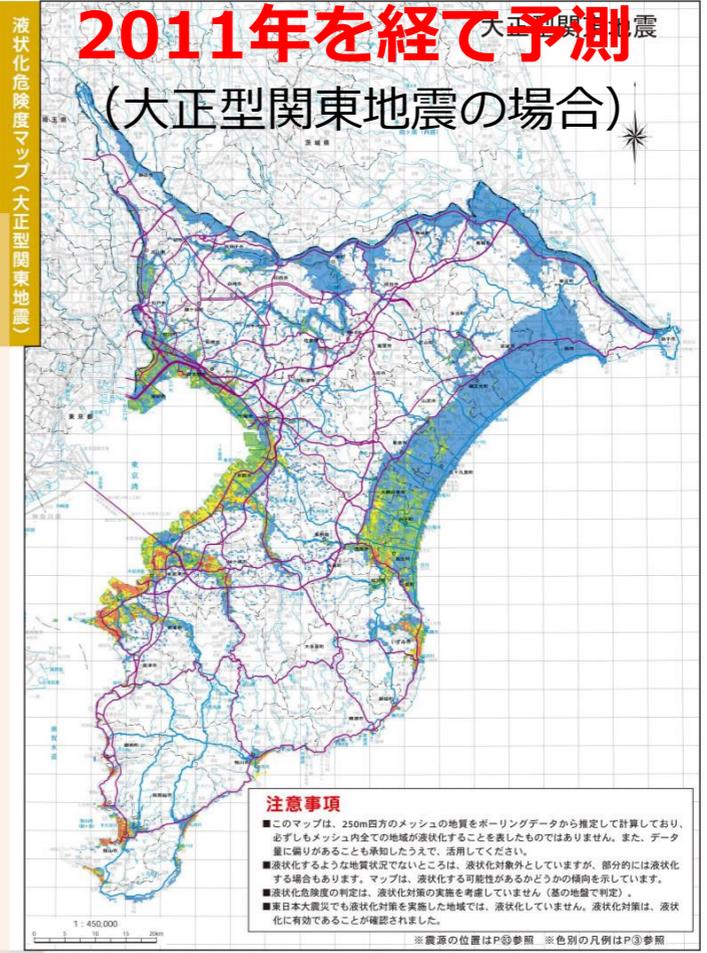
千葉県地震防災地図(平成28年度作成)による大正型関東地震を想定した液状化しやすさマップ(千葉県)

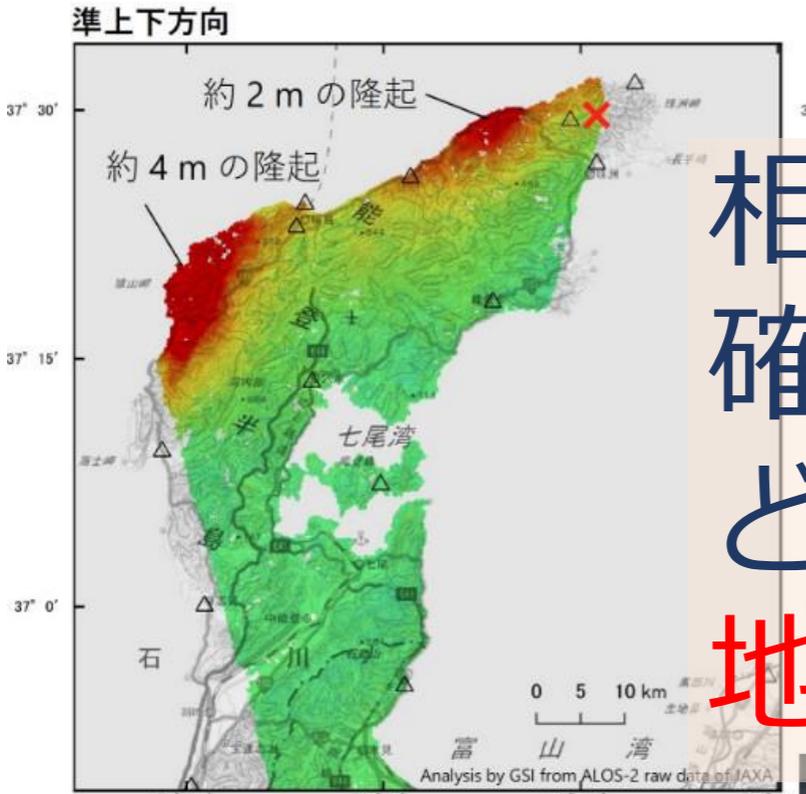
ALOS2衛星搭載SARによる地盤
変動分布：国土地理院資料

令和6年能登半島地震では半島北岸で4m以上の隆起が発生、港の機能に影響
千葉県では隆起は起きるのか？大正関東地震では房総半島南端で約1.8m！

参照点 電子基準点「高岡」付近
△ 国土地理院GNSS観測点
× 震央 2024-01-01 16:10
深さ16km M7.6 (気象庁発表)

沈降 隆起
-2 0 2
準上下方向の変動量 [m]
※スケール以上の変動は一律に青/赤で表示されます

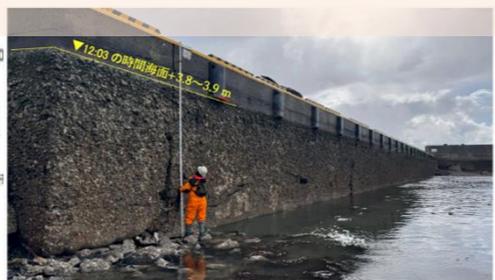
港の隆起：産総研資料

地盤隆起を伴う大地震は過去繰り返し発生していた

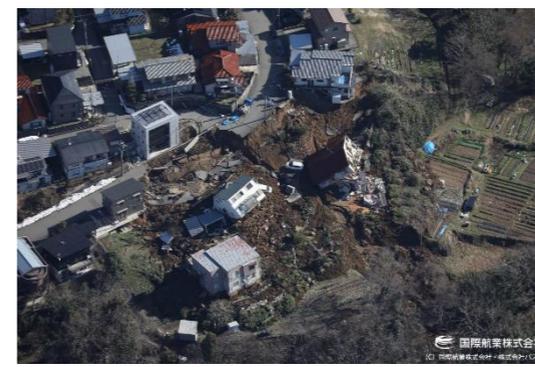
令和6年能登半島地震では各地で斜面上の不安定土砂が地震動により崩壊した（**表層崩壊・深層崩壊**）。
金沢市の事例のように**地すべり性崩壊**も発生した。

金沢市崖端が崩れて転倒した住居（国際航業・パスコ）

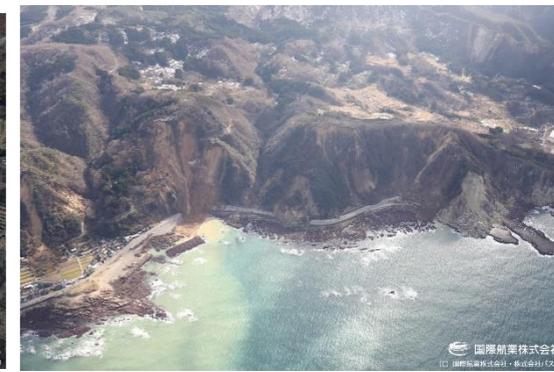
珠州市国道249号線沿の崩壊（国際航業・パスコ）

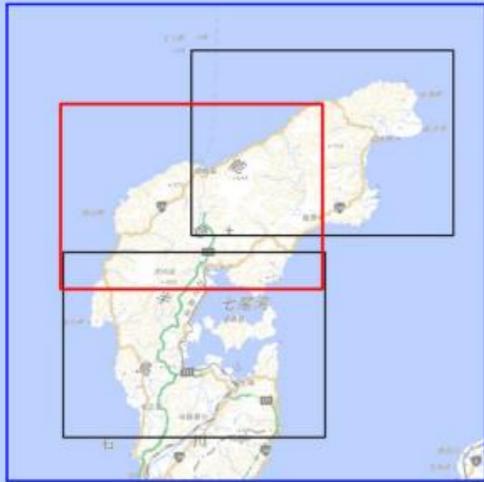
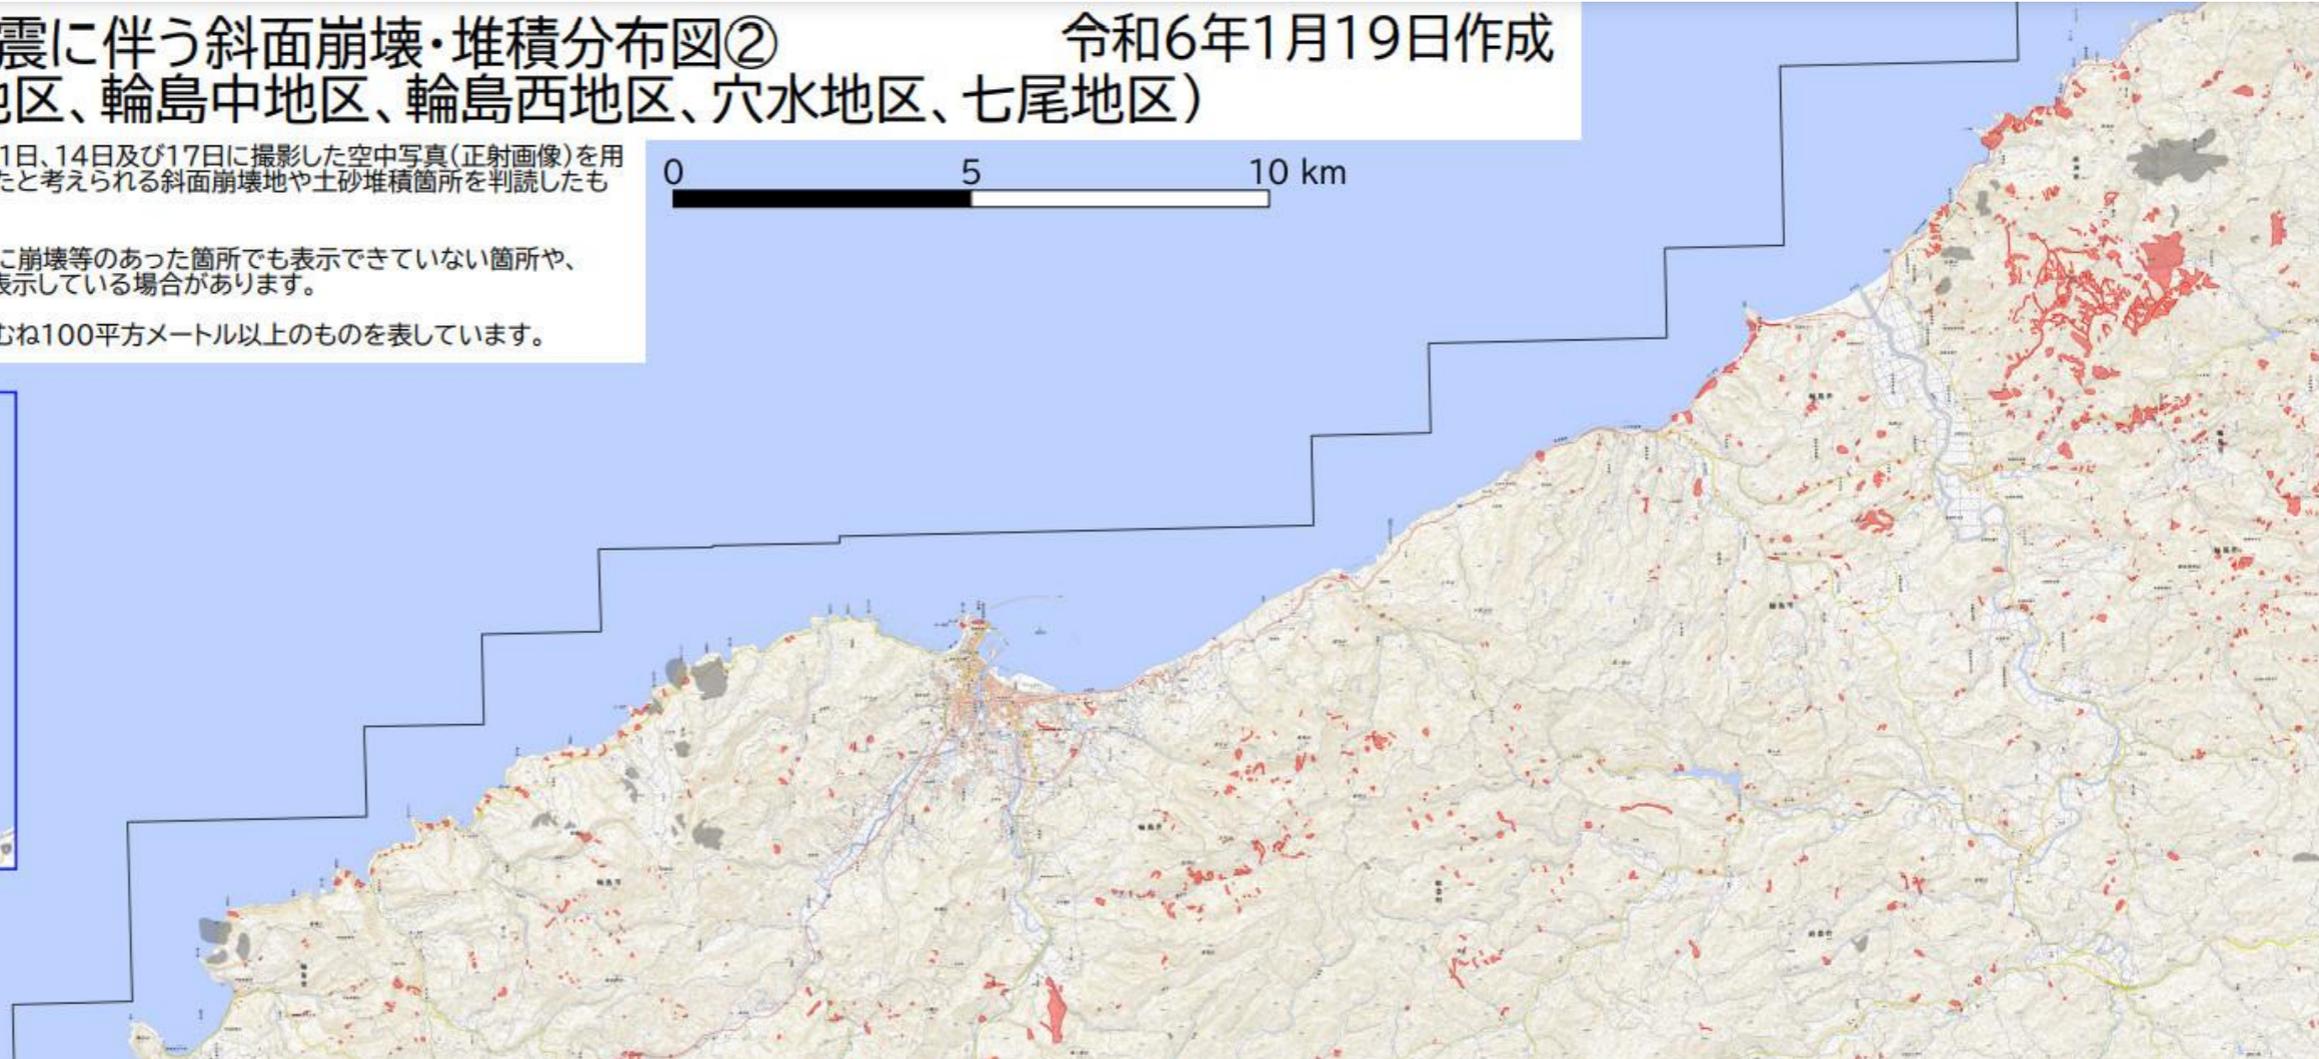
令和6年能登半島地震に伴う斜面崩壊・堆積分布図② 令和6年1月19日作成 (珠洲地区、輪島東地区、輪島中地区、輪島西地区、穴水地区、七尾地区)

- この情報は、国土地理院が1月2日、5日、11日、14日及び17日に撮影した空中写真(正射画像)を用いて、令和6年能登半島地震によって生じたと考えられる斜面崩壊地や土砂堆積箇所を判読したものです。
- 現地調査は実施していないことから、実際に崩壊等のあった箇所でも表示できていない箇所や、今回の地震による崩壊地等以外の箇所を表示している場合があります。
- 斜面崩壊・堆積分布は、個々の範囲がおおむね100平方メートル以上のものを表しています。

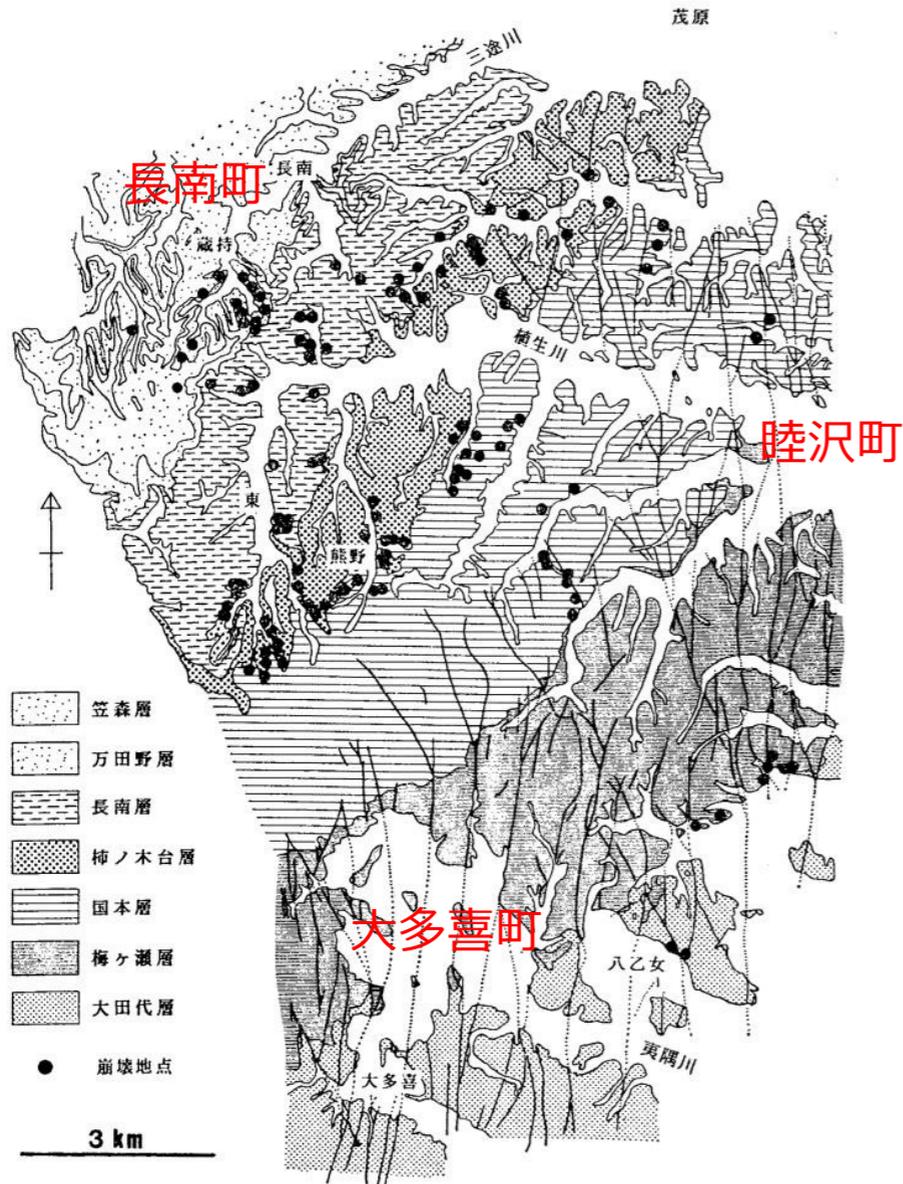
図-2 地質図⁴⁾及び崩壊の分布

1987年千葉県東方沖地震では上総丘陵地域で崩壊が多発した。

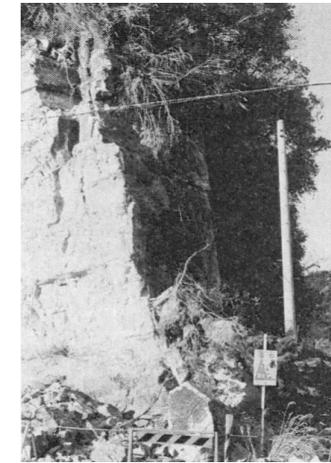
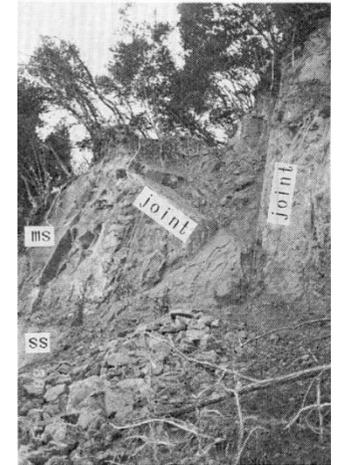
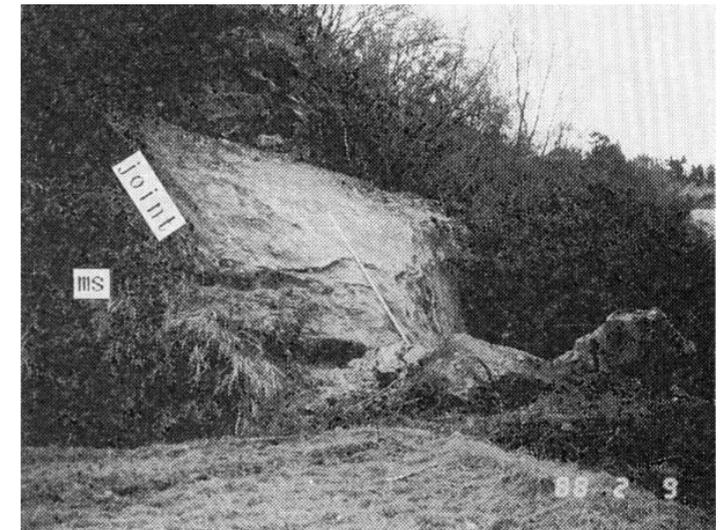
図-4 上総丘陵で発生した斜面崩壊の分類

- 地震による揺れは、斜面の不安定化をもたらし、崩壊を引き起こす。
- これは自然の地形変化の一過程でもある。

Volume of mass movement	10 ¹	10 ²	(m ³)
Mechanism typology	Influence of tension stress		Influence of geological structure
fall			
sliding on joint or bedding plane			
toppling(?)

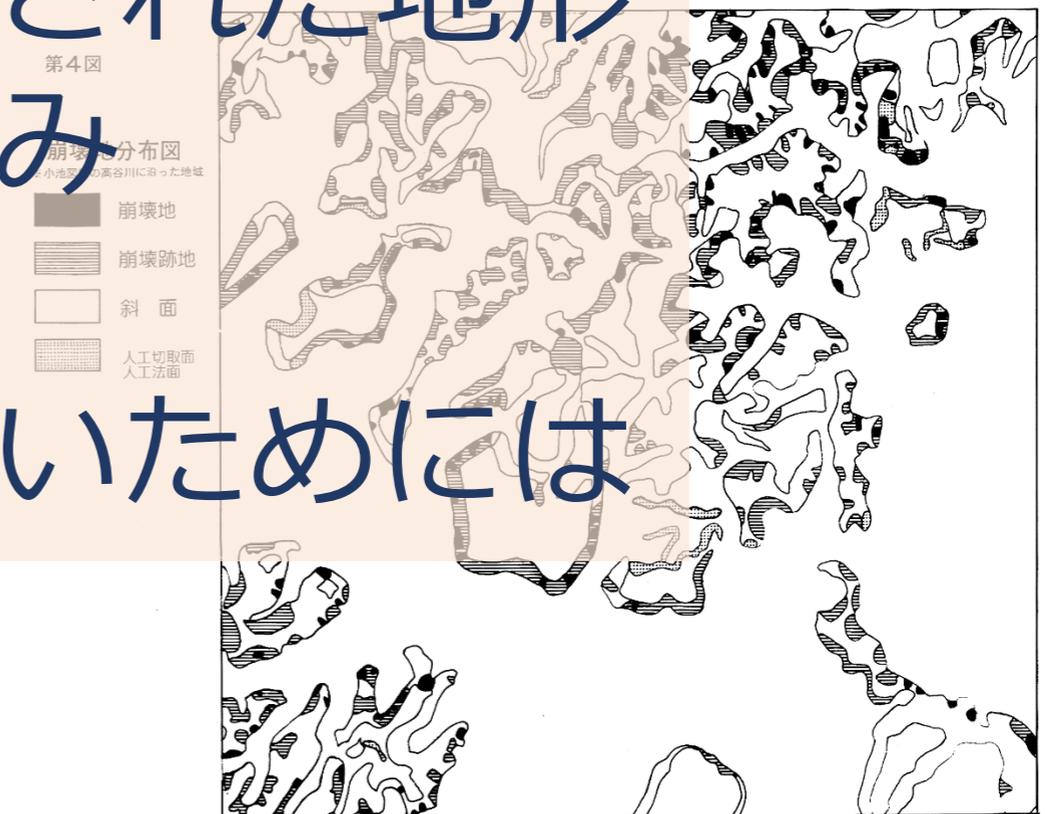
- 崩壊跡地の面積と崩壊の発生は正の相関
- 竹林、針広混交林、伐採地、草地、裸地で崩壊発生が多い。

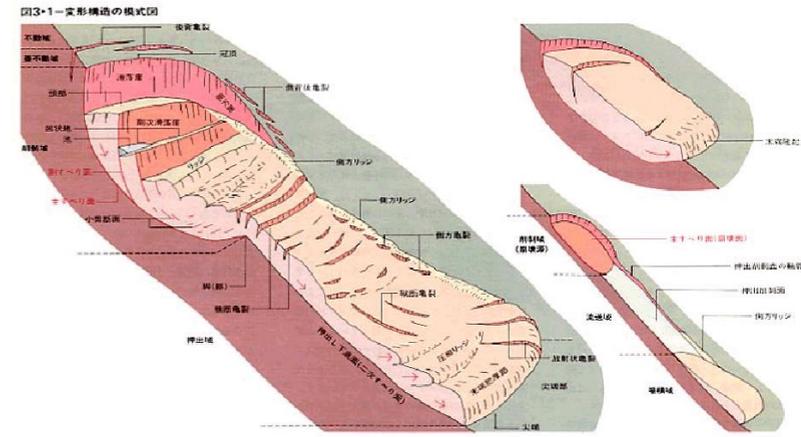
地すべりの模式図

- 地すべりの発生および滑動は地震が引き金になることが多い。例：中越地震の旧山古志村
- 能登半島には地すべり地帯が広く分布し、一部で運動が始まる兆候が発生。

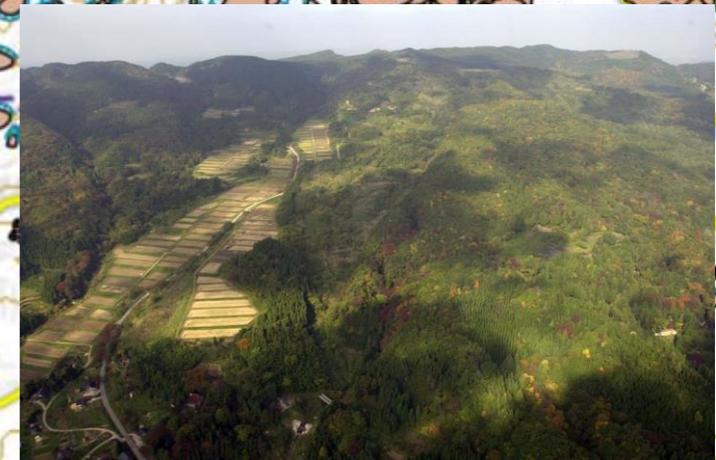
1964年に滑動した富山県氷見市胡桃地すべり

1964年7月16日に発生、地すべり土塊下部から順に滑動、幅0.5km、約70haに及ぶ地域が3時間で崩れ落ちる、87戸が全戸移転、しかし、人的被害は皆無

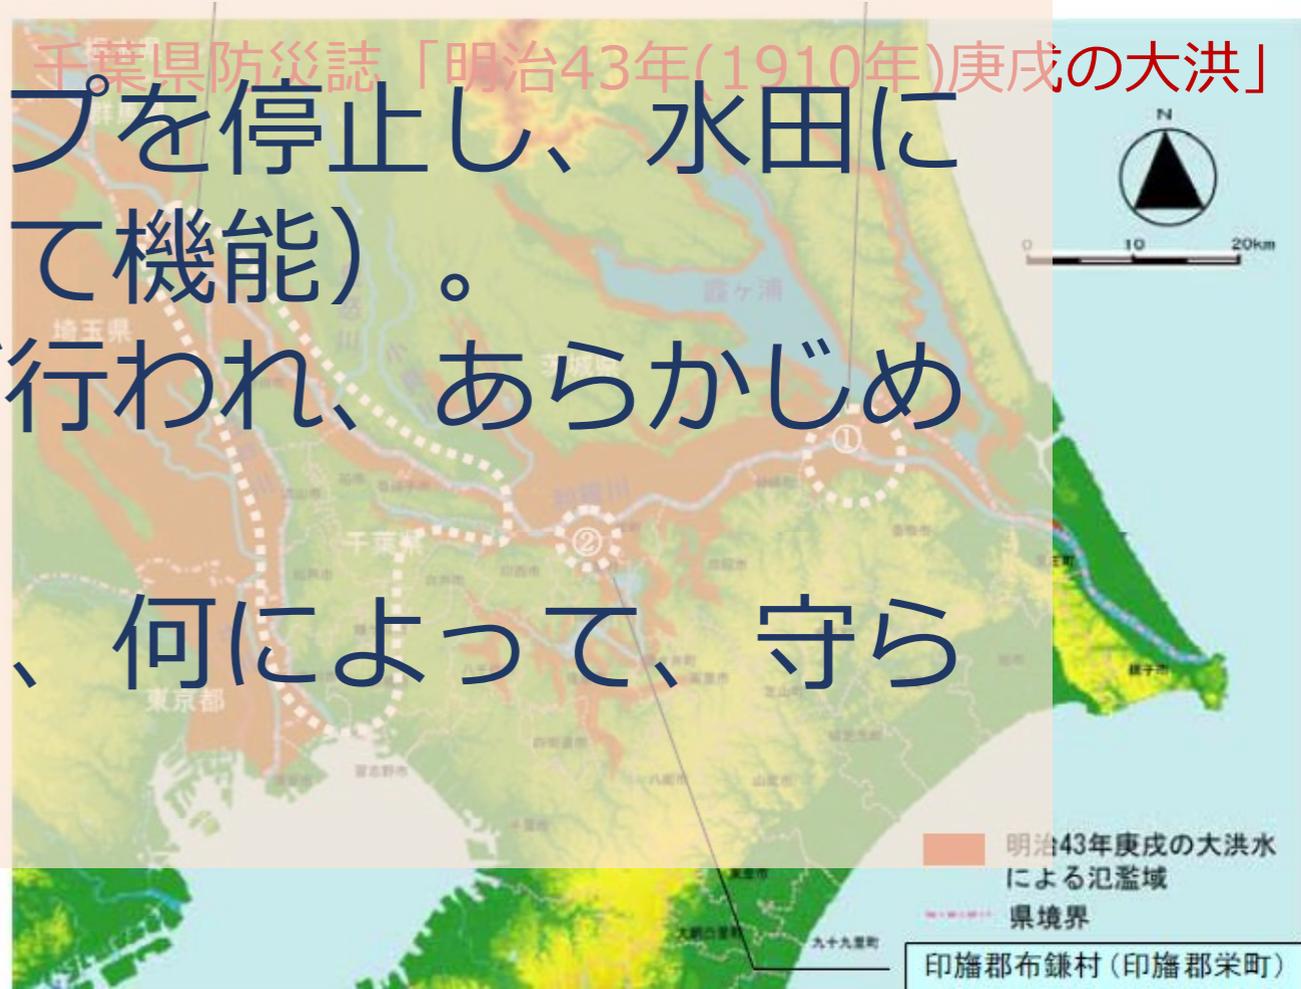
4. 明治43年庚戌の大洪水による氾濫域
埼玉県東部から東京都東部に広がる中川低地と利根川の中流域では広範囲にわたって氾濫しました。千葉県では印旛沼流域の上流である富里市や八街市まで洪水被害が及びました。
「利根川治水の成立過程とその特徴」(宮村, 1981 URBAN KUBOTA19) を参考に作図

印旛郡布鎌村(印旛郡栄町) 将艦川の堤防決壊により全村が浸水
出典：千葉県立房総のむら提供の絵葉書

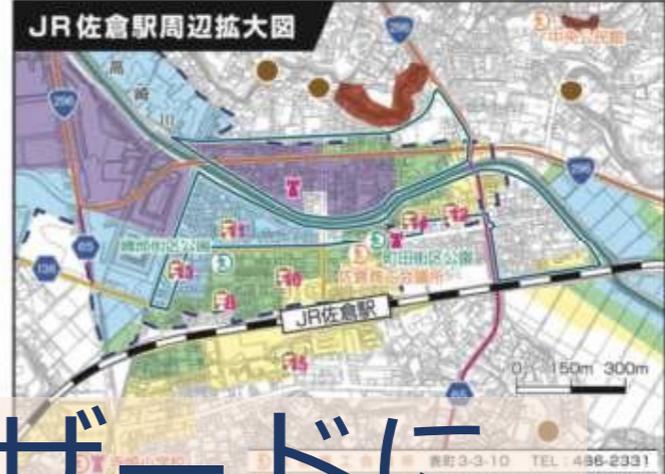
佐倉市 洪水ハザードマップ

洪水ハザードマップに示されている浸水が想定される範囲と
通過及び干渉等で作成された浸水想定区域図を
示す。対象となっている河川は印旛沼や鹿島川・
高崎川・手線川等の市内の河川のほかに、利根川が氾濫した場合に
想定される浸水想定範囲も示しています。想定浸水深は各河川
の浸水想定区域図を重ねて、最も深くなる浸水深を表示しています。
