# 初級技術者のための地下水講座③災害と地下水

近藤昭彦（千葉大学名誉教授）

# 地域の災害を知る－地理学の観点から－

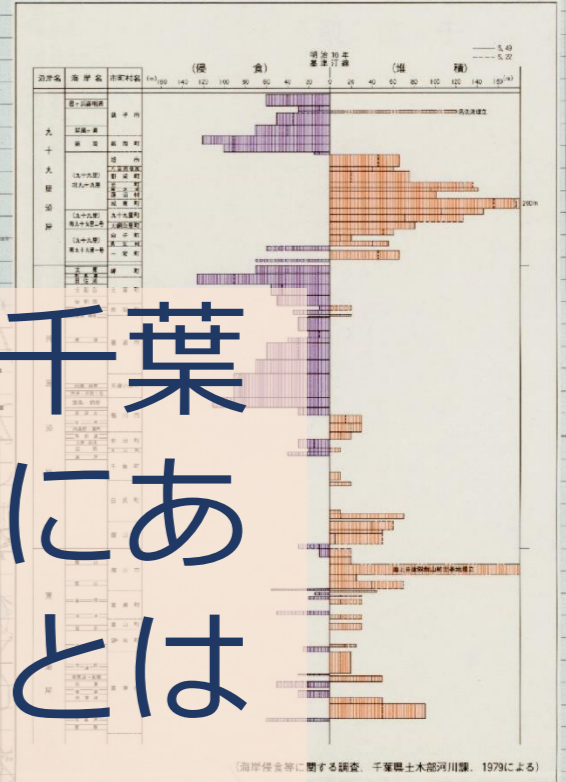
土地保全図  
CONSERVATION MAP  
(災害履歴図)  
Natural Disasters Map  
千葉県  
CHIBA Prefecture

災害履歴に関する情報は国、千葉県、自治体等のホームページにあり、地域の災害履歴を知ることが容易である。

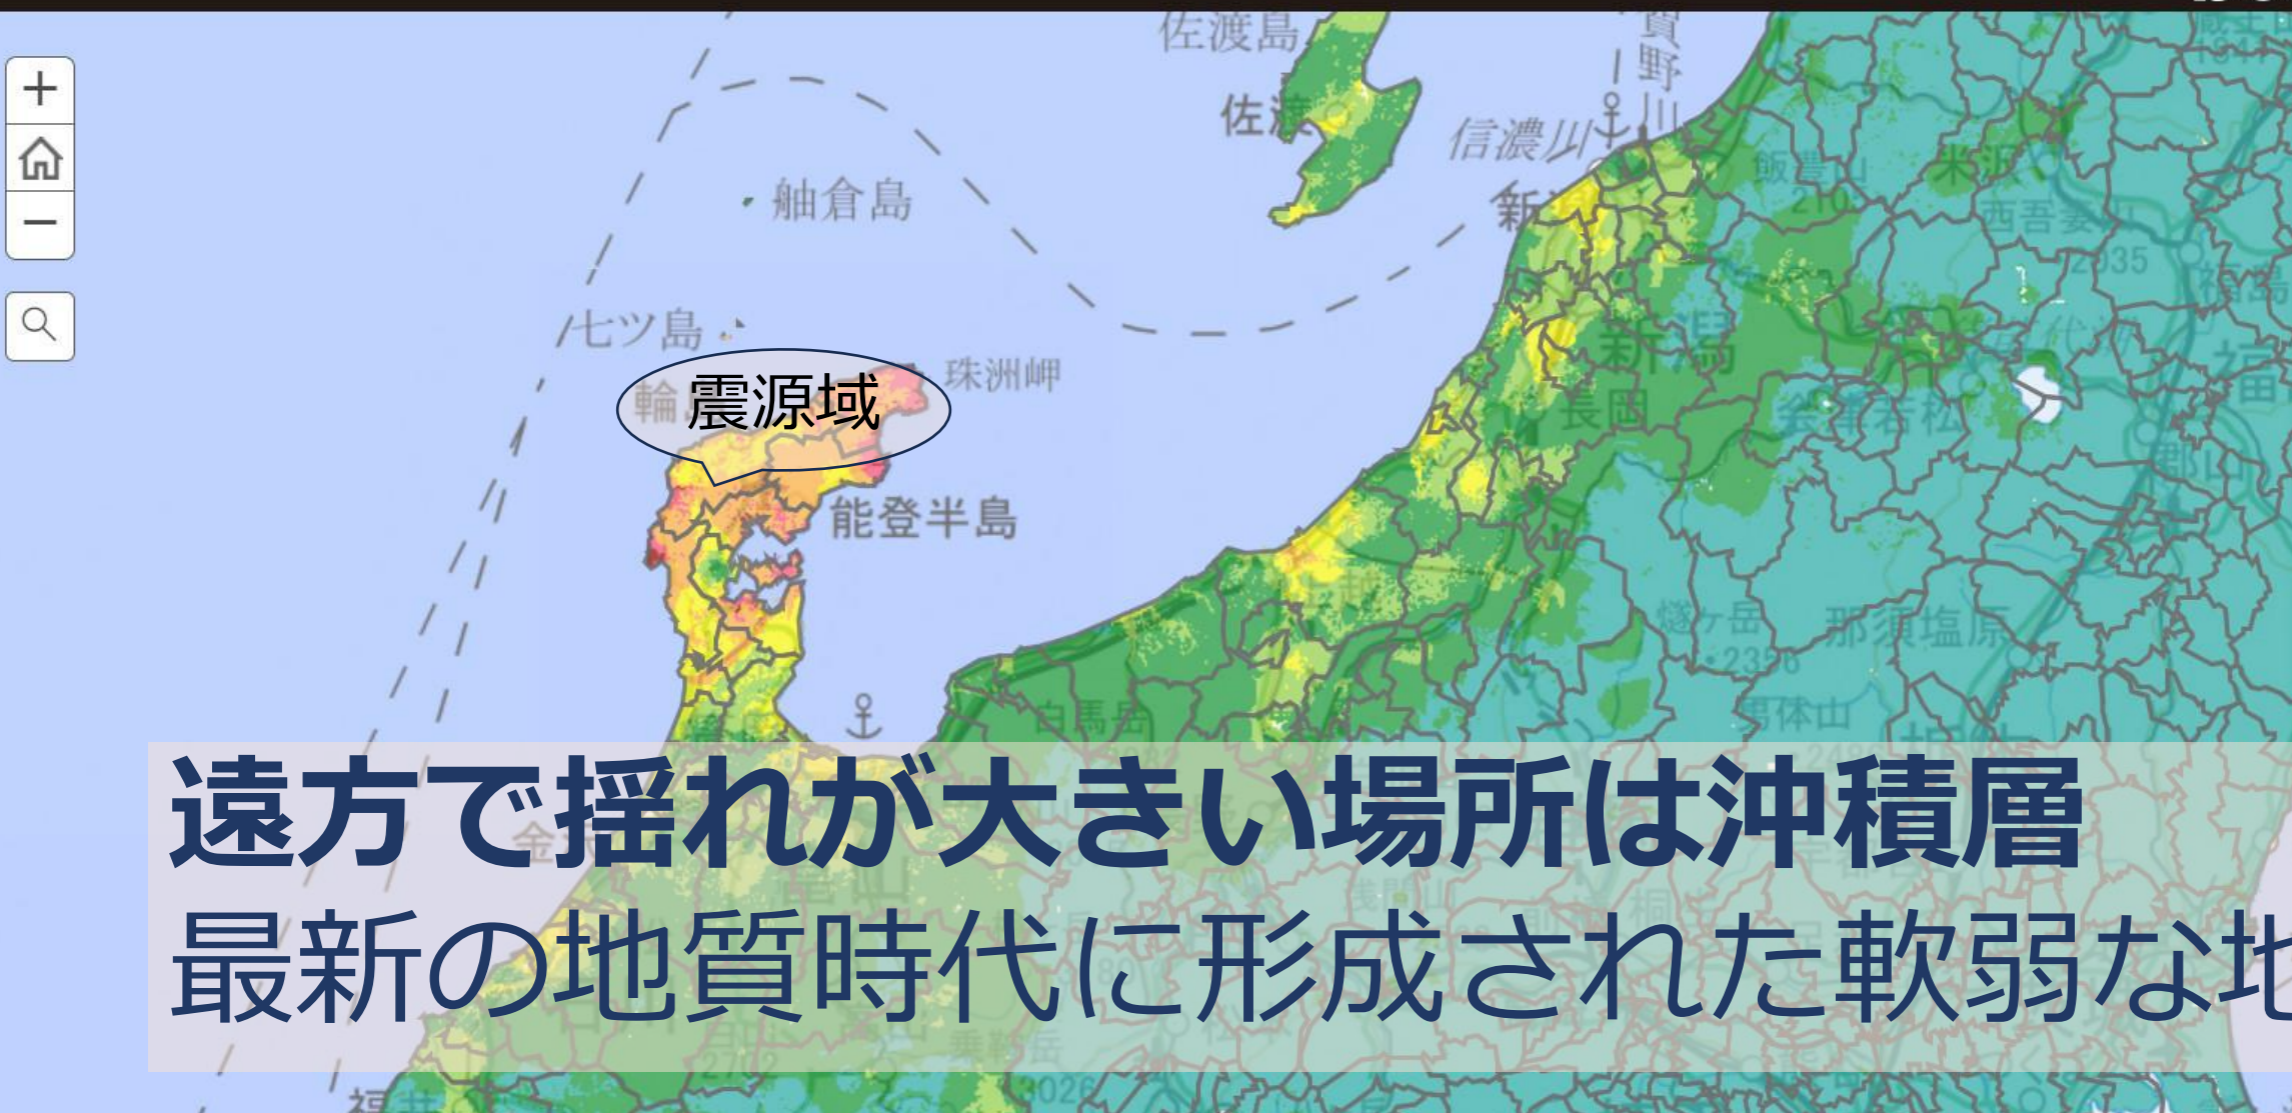
防災クロスビュー: 令和6年能登半島地震

震源域では震度大、離れた地域にも震度の大きい地域が！

**遠方で揺れが大きい場所は沖積層  
最新の地質時代に形成された軟弱な地層**

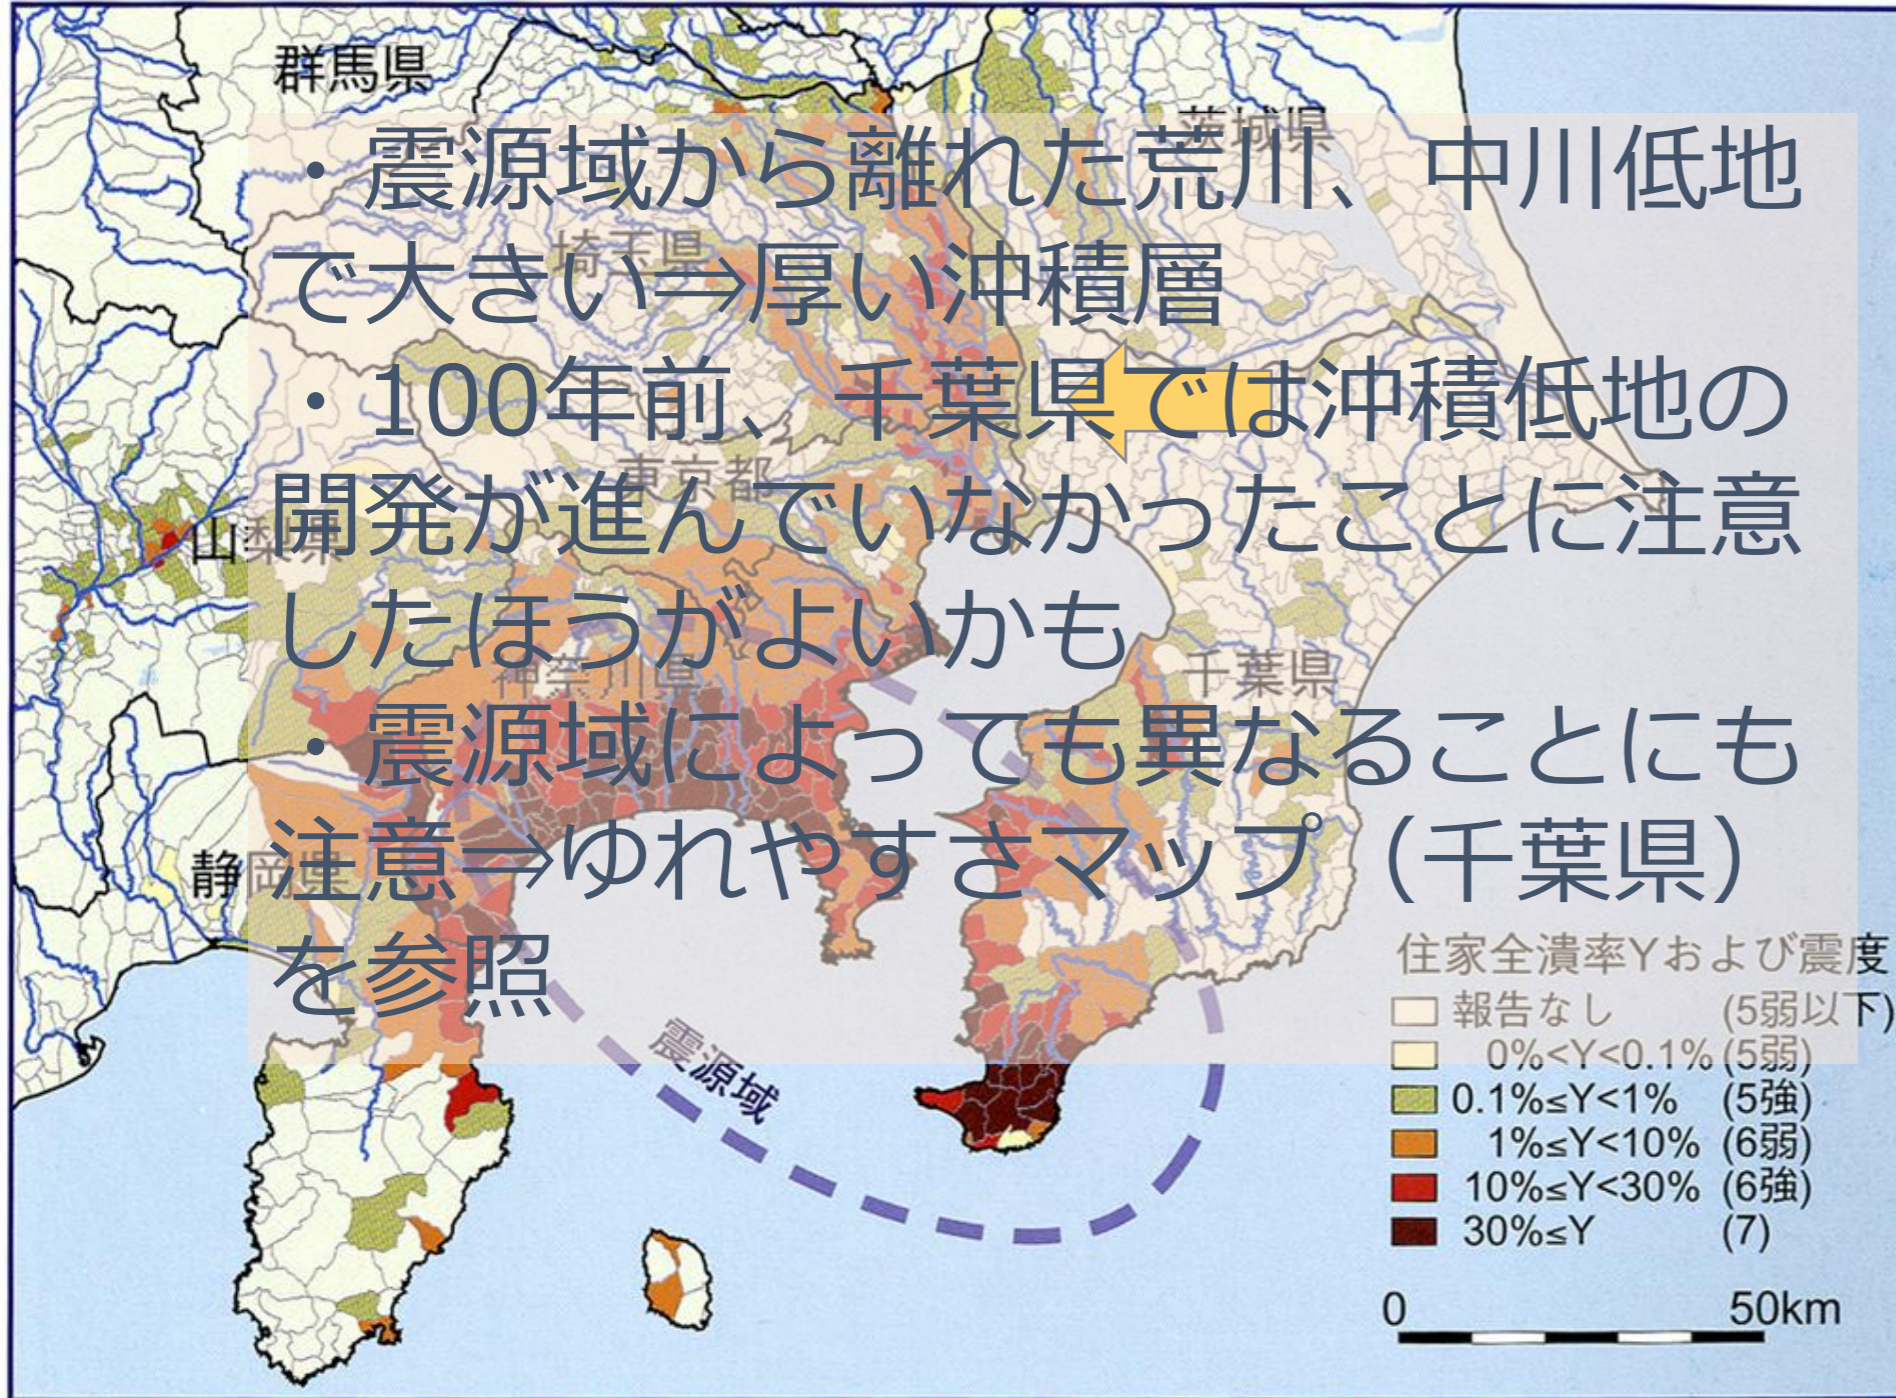
# 関東、千葉県ではどうか 大正関東地震の震度分布図（武村、2003）

- 震源域から離れた荒川、中川低地で大きい⇒厚い沖積層
- 100年前、千葉県では沖積低地の開発が進んでいなかったことに注意したほうがよいかも
- 震源域によっても異なることにも注意⇒ゆれやすさマップ（千葉県）を参照

沖積層の厚い地域で震度が大！

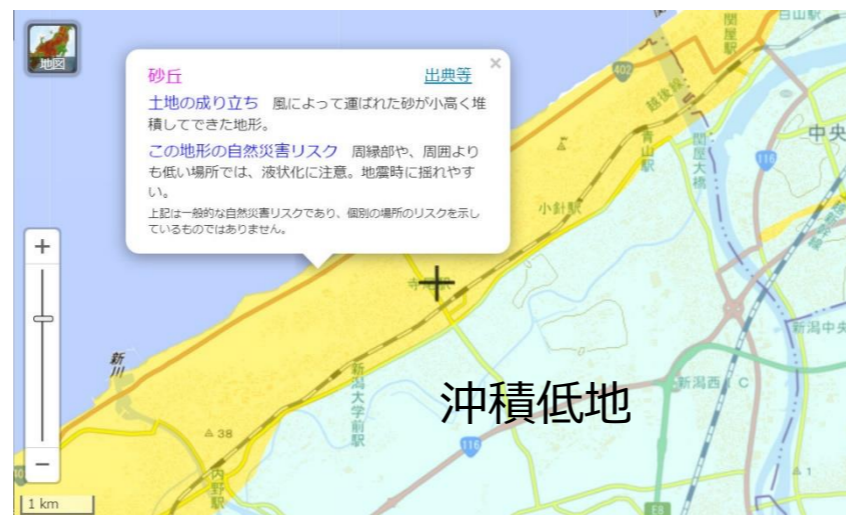
地形分類図（地理院地図）

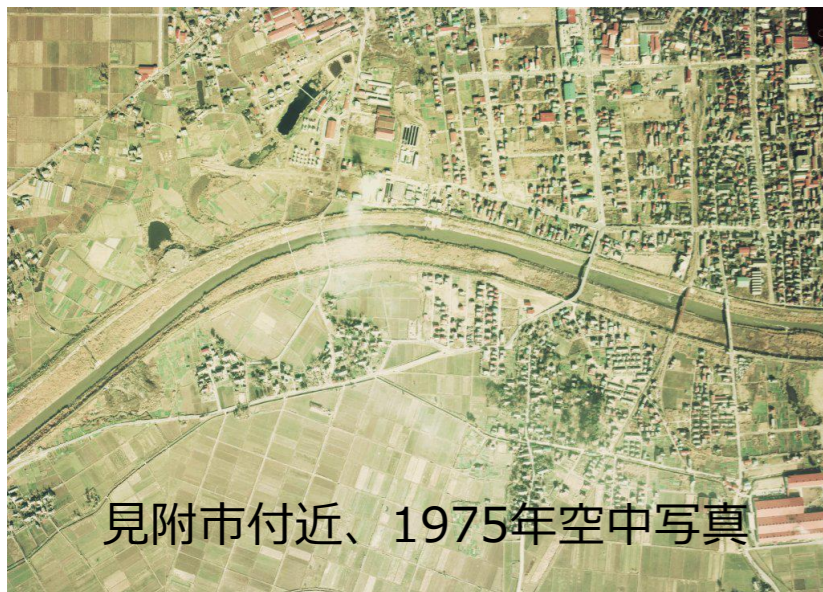
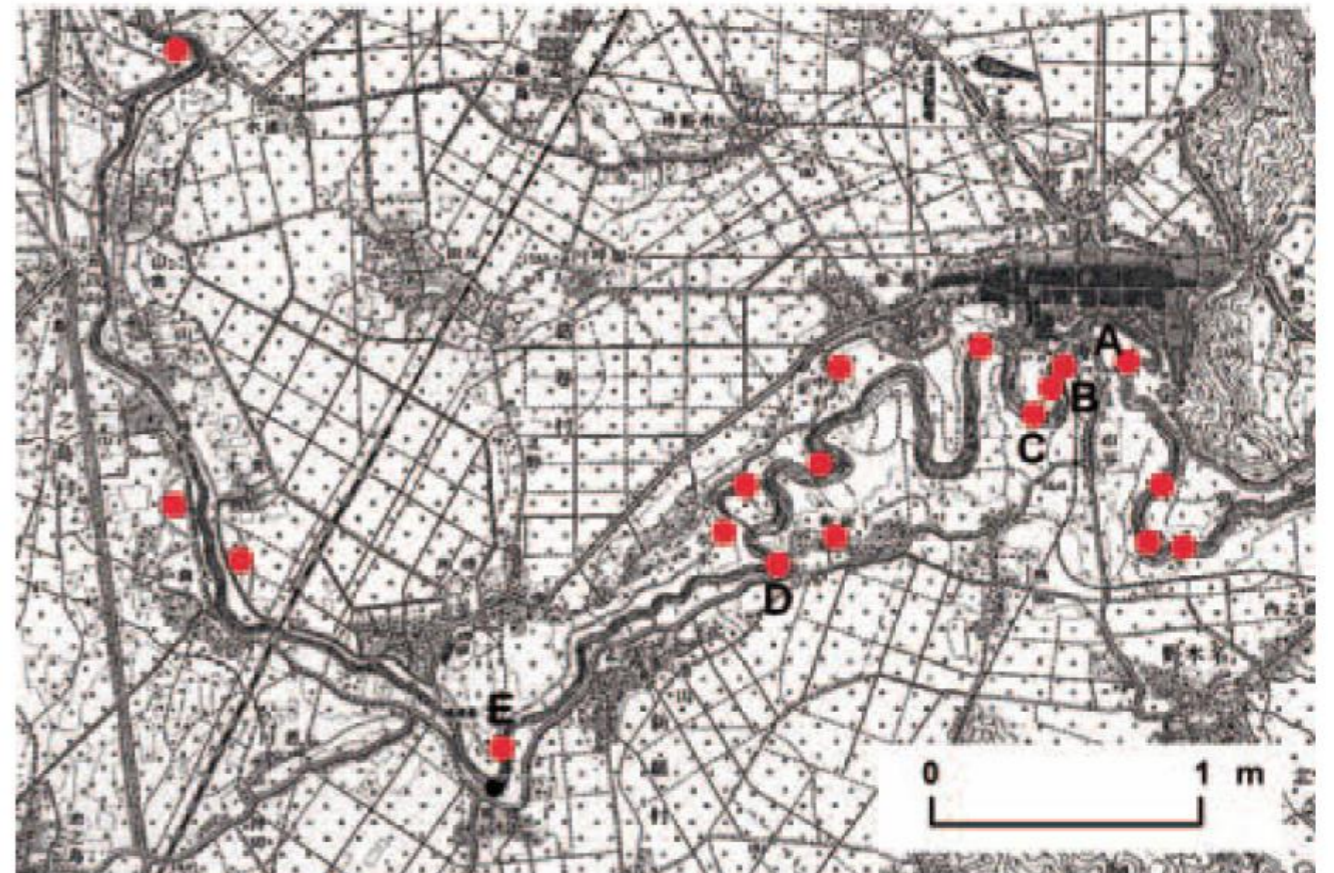
# 旧河道 見附市谷田川中越地震

河川改修により河道は直線化されたが、かつての河道跡には砂が堆積しており、地震時に液状化しやすい。

2004年、中越地震で液状化が発生した地点(●)の分布図  
⇒発生地点を旧版地形図に重ねると!

旧河道で発生!

見附市付近、1975年空中写真

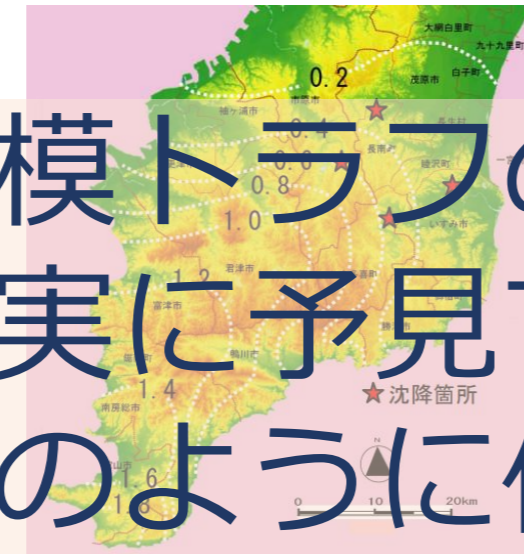
大正関東地震における地盤変動量 (千葉県防災誌)

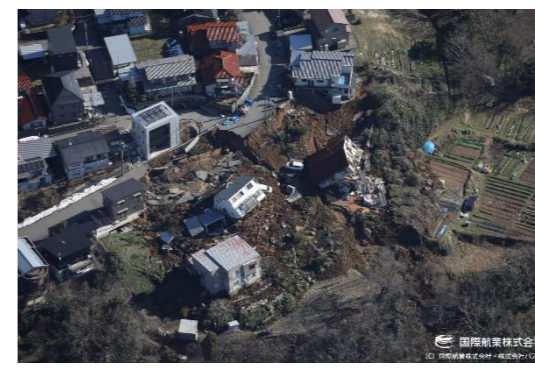
令和6年能登半島地震では各地で斜面上の不安定土砂が地震動により崩壊した（**表層崩壊・深層崩壊**）。  
金沢市の事例のように**地すべり性崩壊**も発生した。

金沢市崖端が崩れて転倒した住居（国際航業・パスコ）

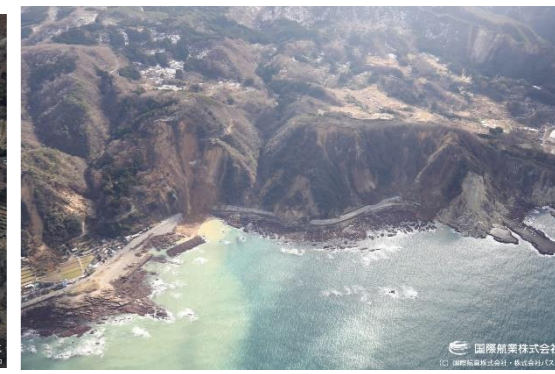
珠州市国道249号線沿の崩壊（国際航業・パスコ）

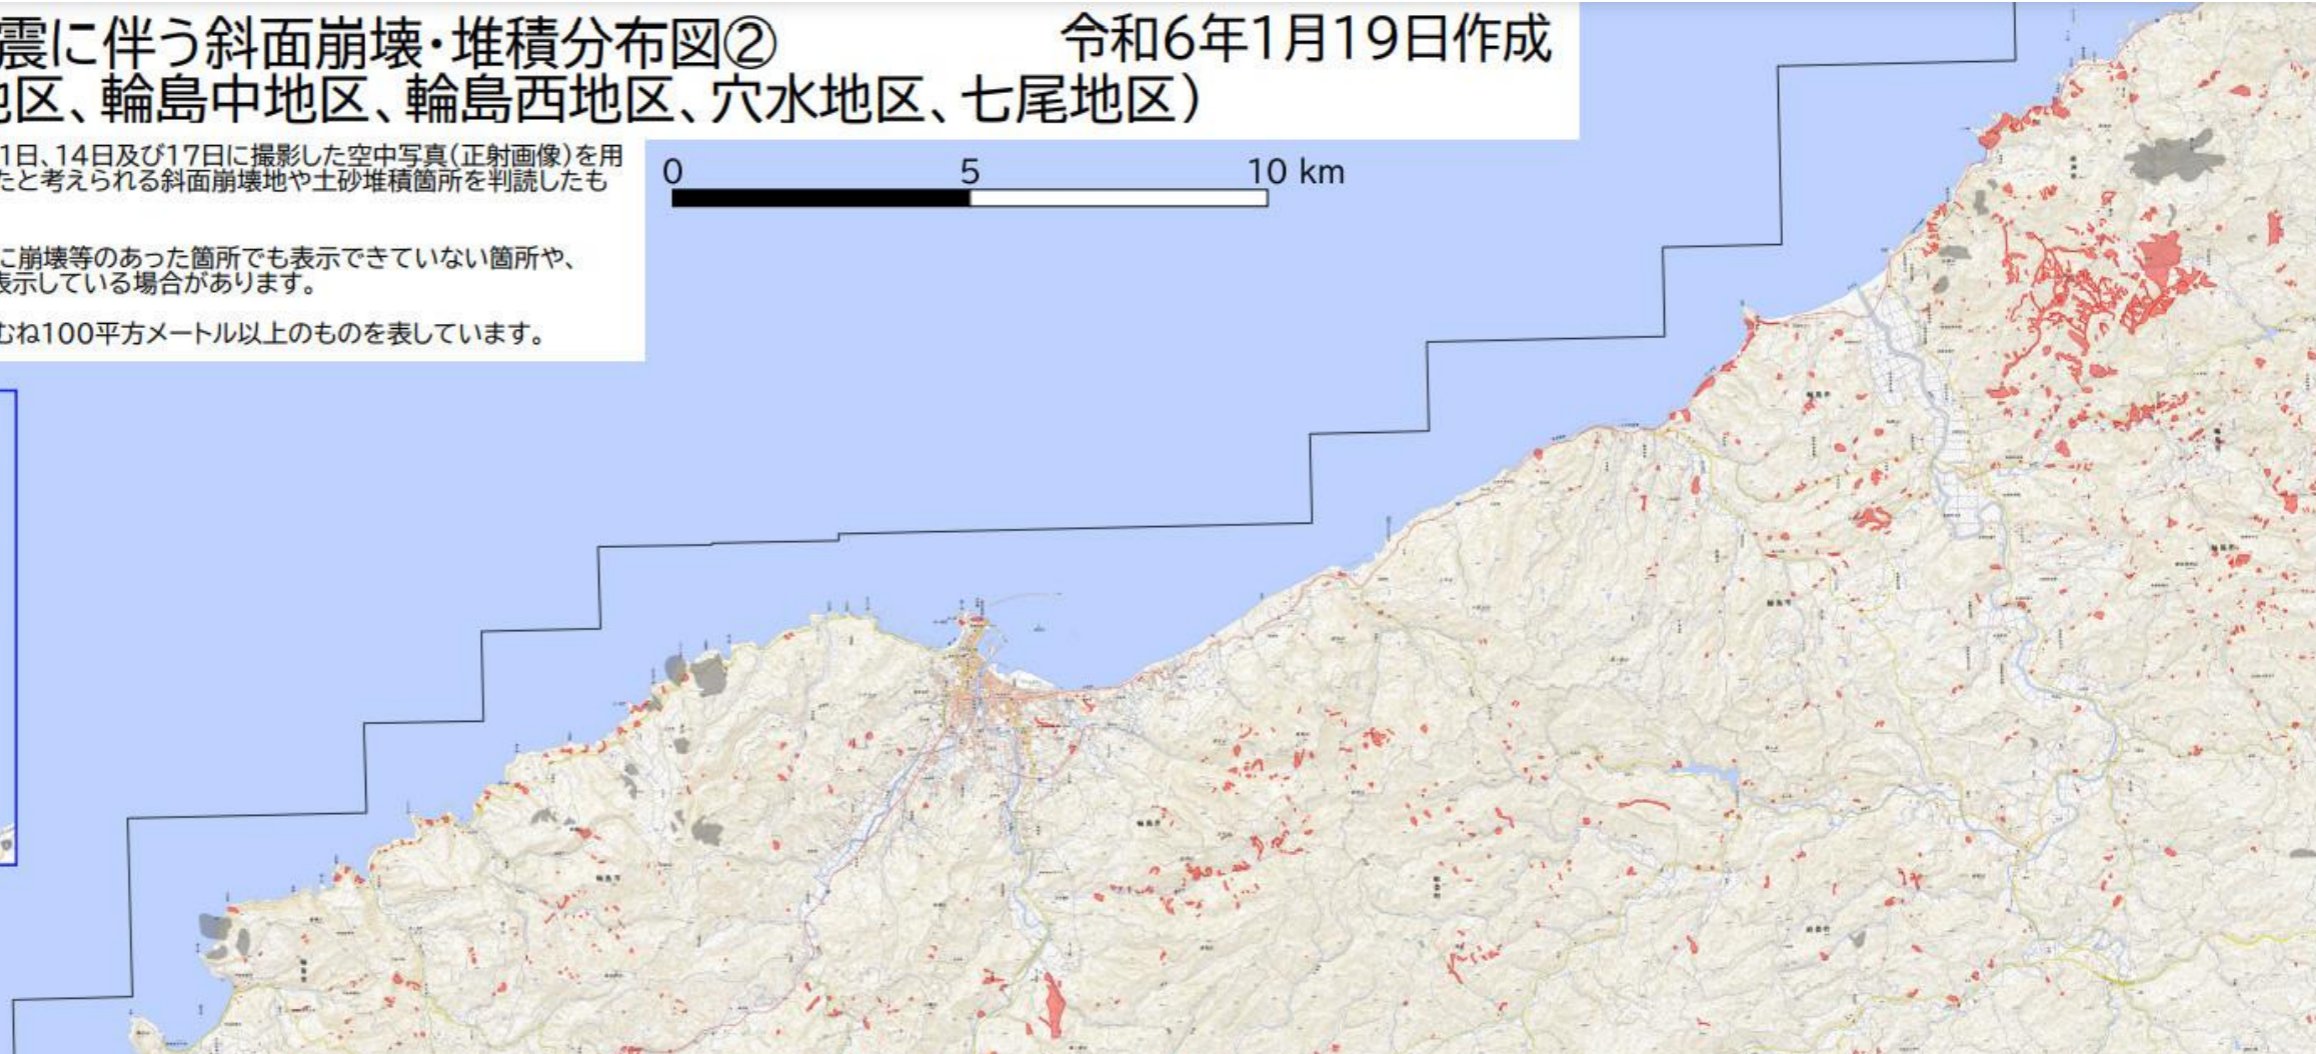
## 令和6年能登半島地震に伴う斜面崩壊・堆積分布図② 令和6年1月19日作成 (珠洲地区、輪島東地区、輪島中地区、輪島西地区、穴水地区、七尾地区)

- この情報は、国土地理院が1月2日、5日、11日、14日及び17日に撮影した空中写真(正射画像)を用いて、令和6年能登半島地震によって生じたと考えられる斜面崩壊地や土砂堆積箇所を判読したものです。
- 現地調査は実施していないことから、実際に崩壊等のあった箇所でも表示できていない箇所や、今回の地震による崩壊地等以外の箇所を表示している場合があります。
- 斜面崩壊・堆積分布は、個々の範囲がおおむね100平方メートル以上のものを表しています。

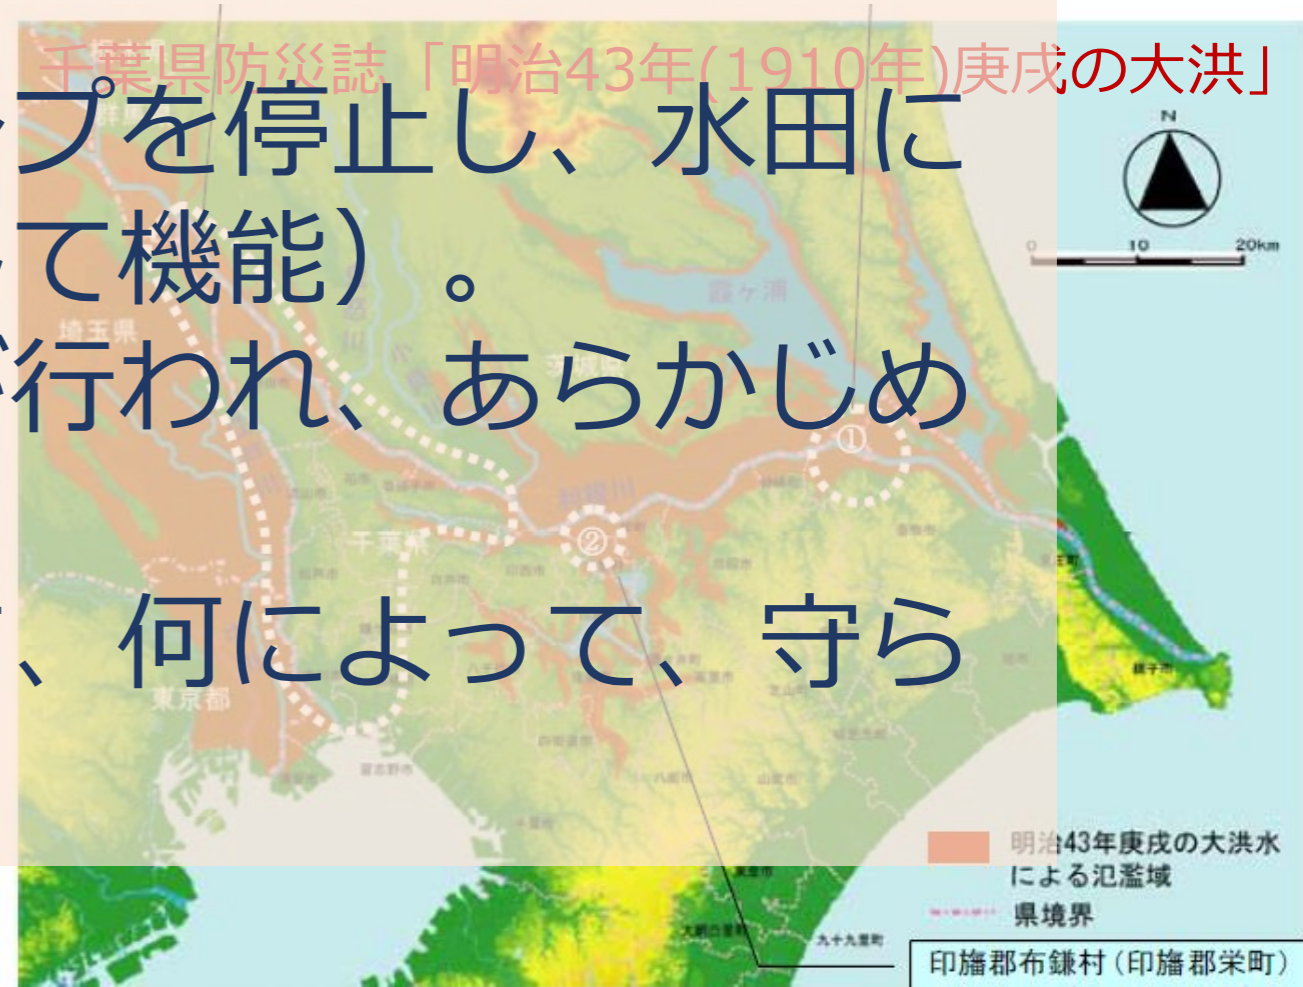
#### 4. 明治43年庚戌の大洪水による氾濫域

埼玉県東部から東京都東部に広がる中川低地と利根川の中流域では広範囲にわたって氾濫しました。千葉県では印旛沼流域の上流である富里市や八街市まで洪水被害が及びました。

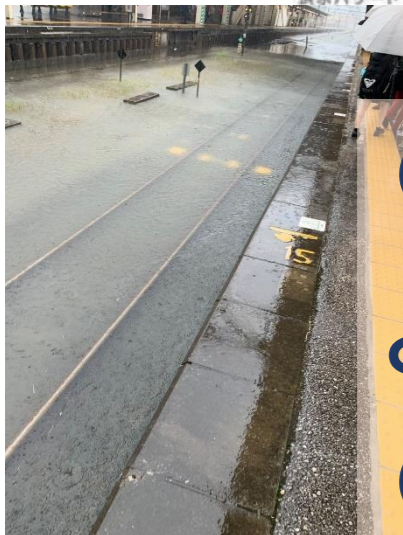
浸水するJR佐倉駅
