千葉県における災害－地理学の観点から－

近藤昭彦

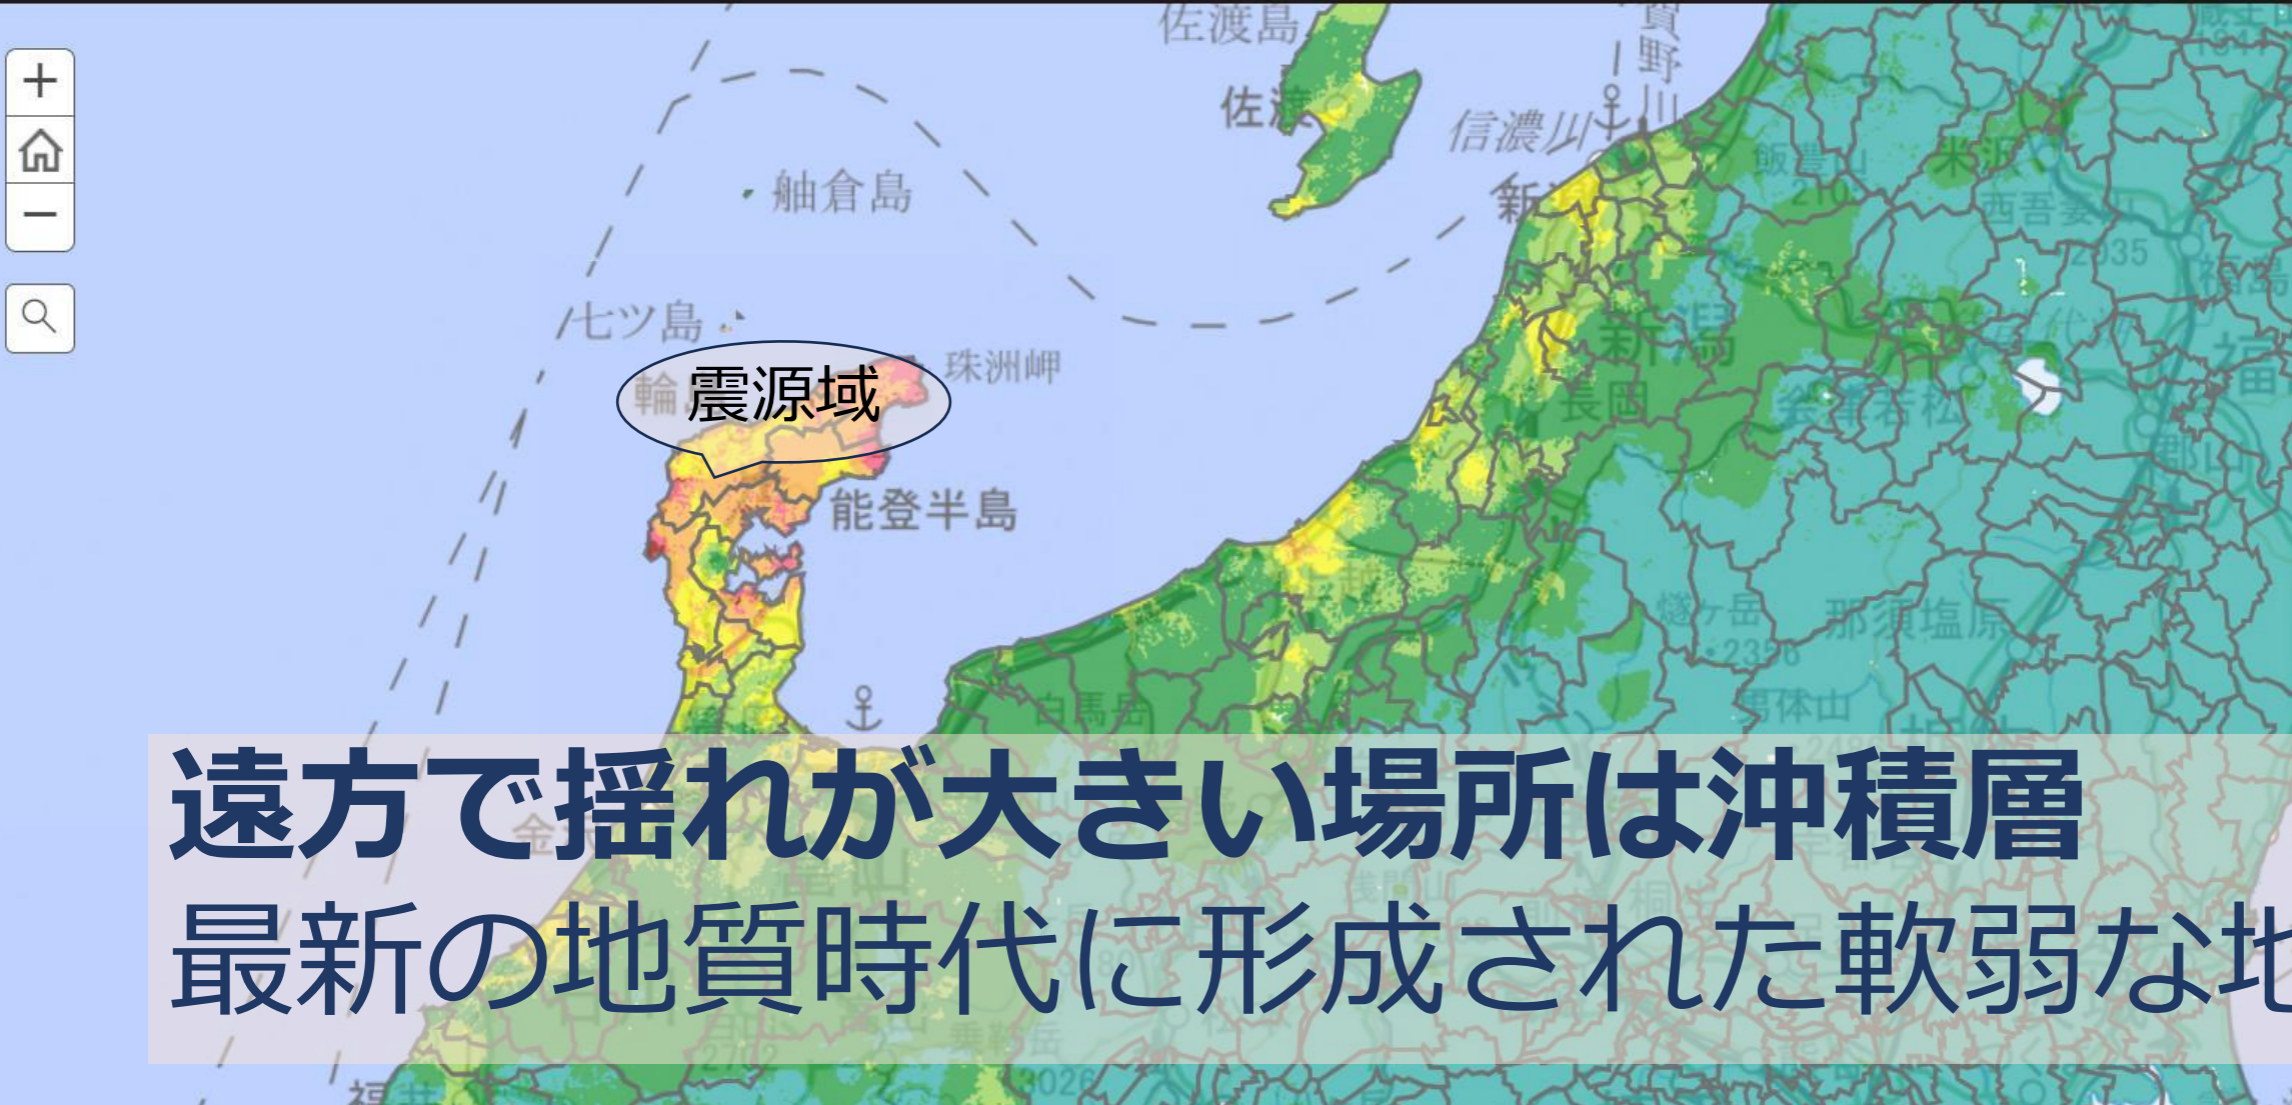
令和6年能登半島地震の震度分布

震源域では震度大、離れた地域にも震度の大きい地域が！

凡例
面的推定震度分布 正式版
(防災科研,2024/1/1 16:11)

遠方で揺れが大きい場所は沖積層
最新の地質時代に形成された軟弱な地層

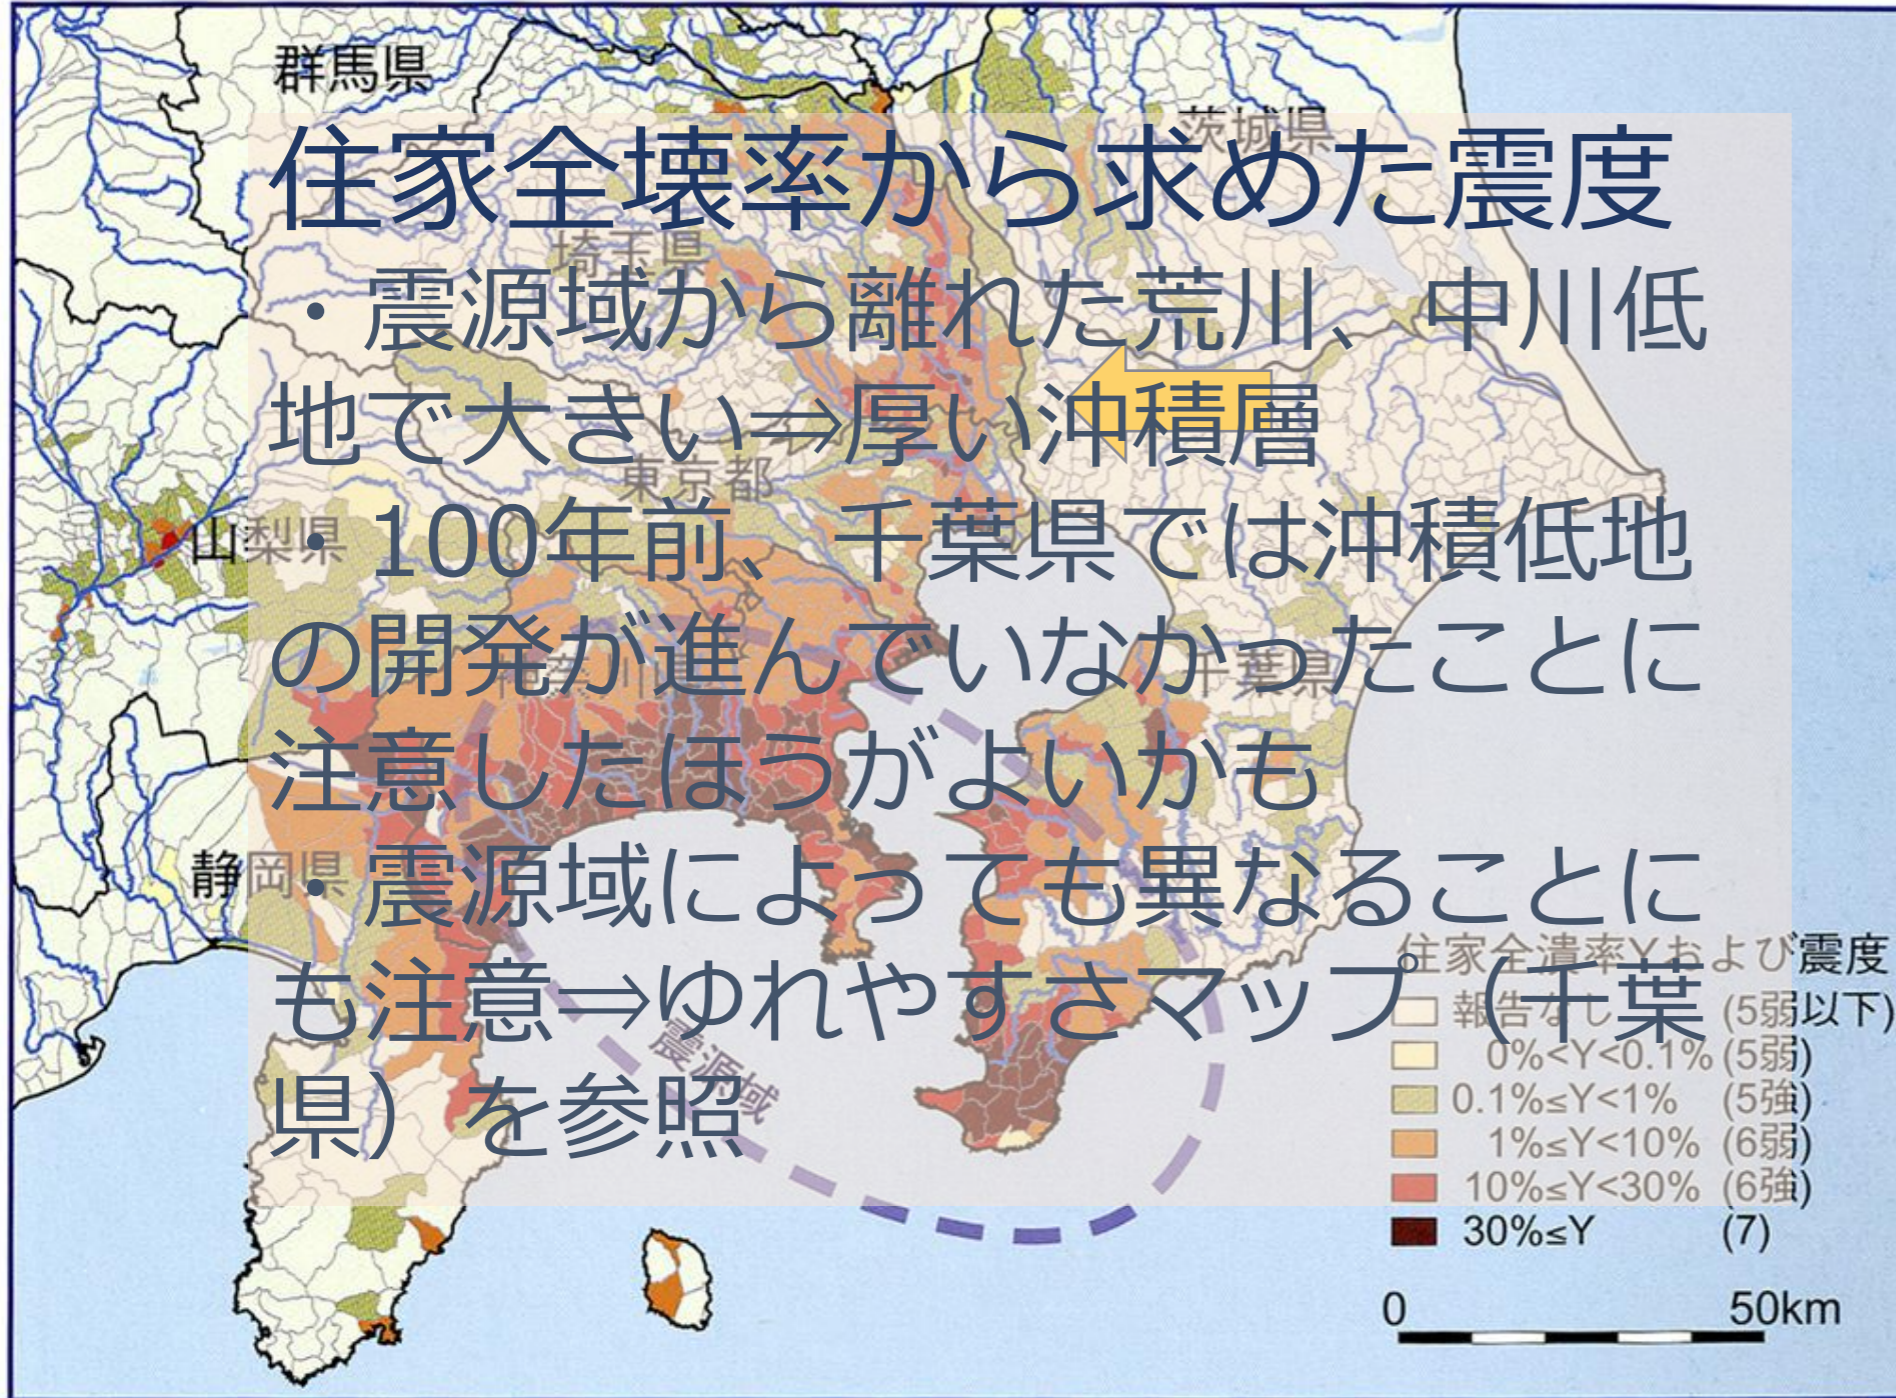
関東、千葉県ではどうか 大正関東地震の震度分布図（武村、2003）

住家全壊率から求めた震度

・震源域から離れた荒川、中川低地で大きい⇒厚い沖積層

・100年前、千葉県では沖積低地の開発が進んでいなかったことに注意したほうがよいかも

・震源域によっても異なることにも注意⇒ゆれやすさマップ（千葉県）を参照

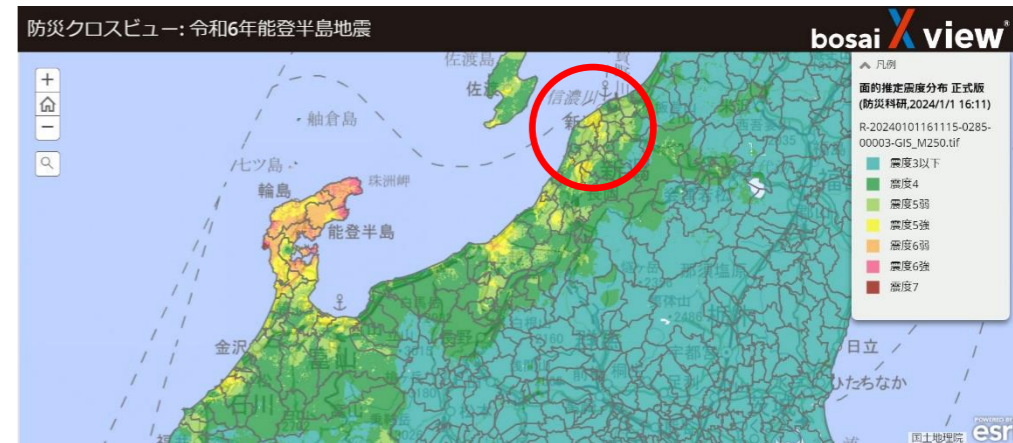
新潟市西区の地盤液状化 **起こるべくして起こった** (ある災害専門家)

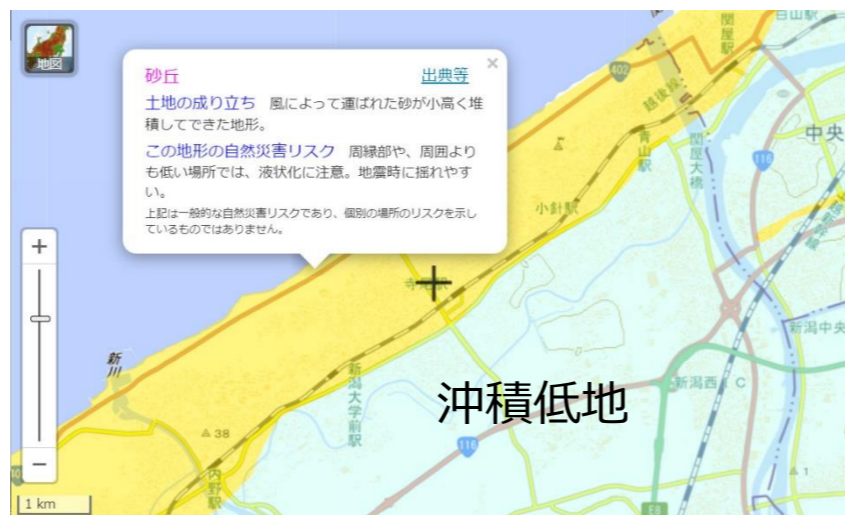
地形分類図 (地理院地図)

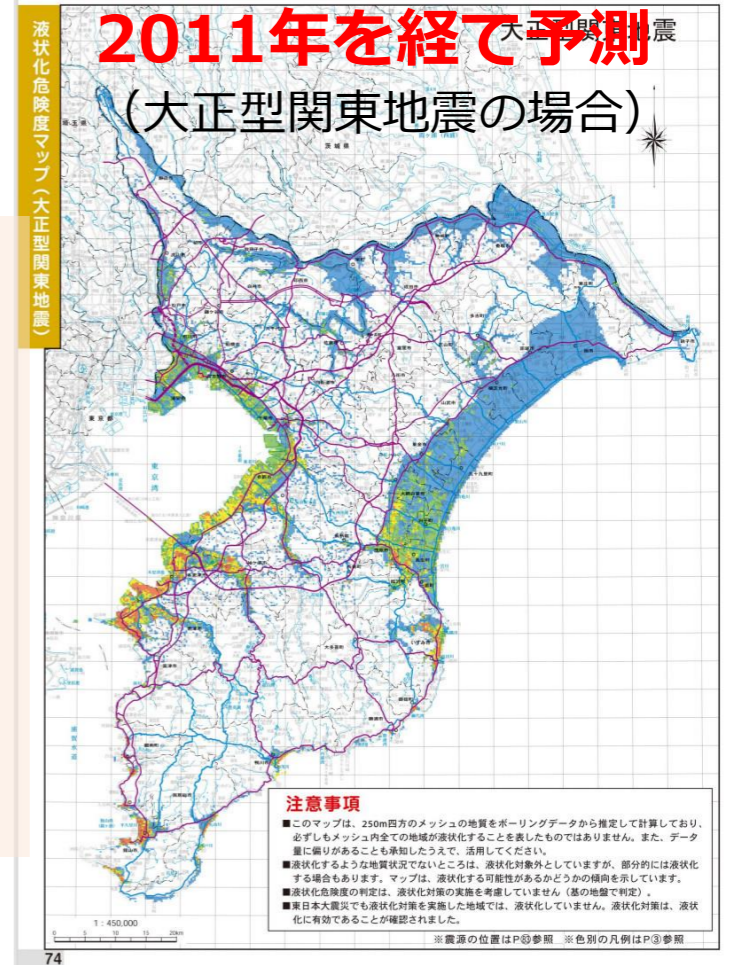
千葉県地震防災地図(平成28年度作成)による大正型関東地震を想定した液状化しやすさマップ(千葉県)

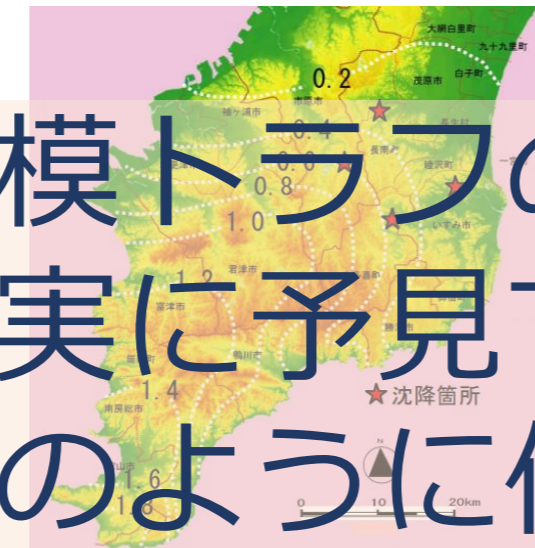
大正関東地震における地盤
変動量 (千葉県防災誌)

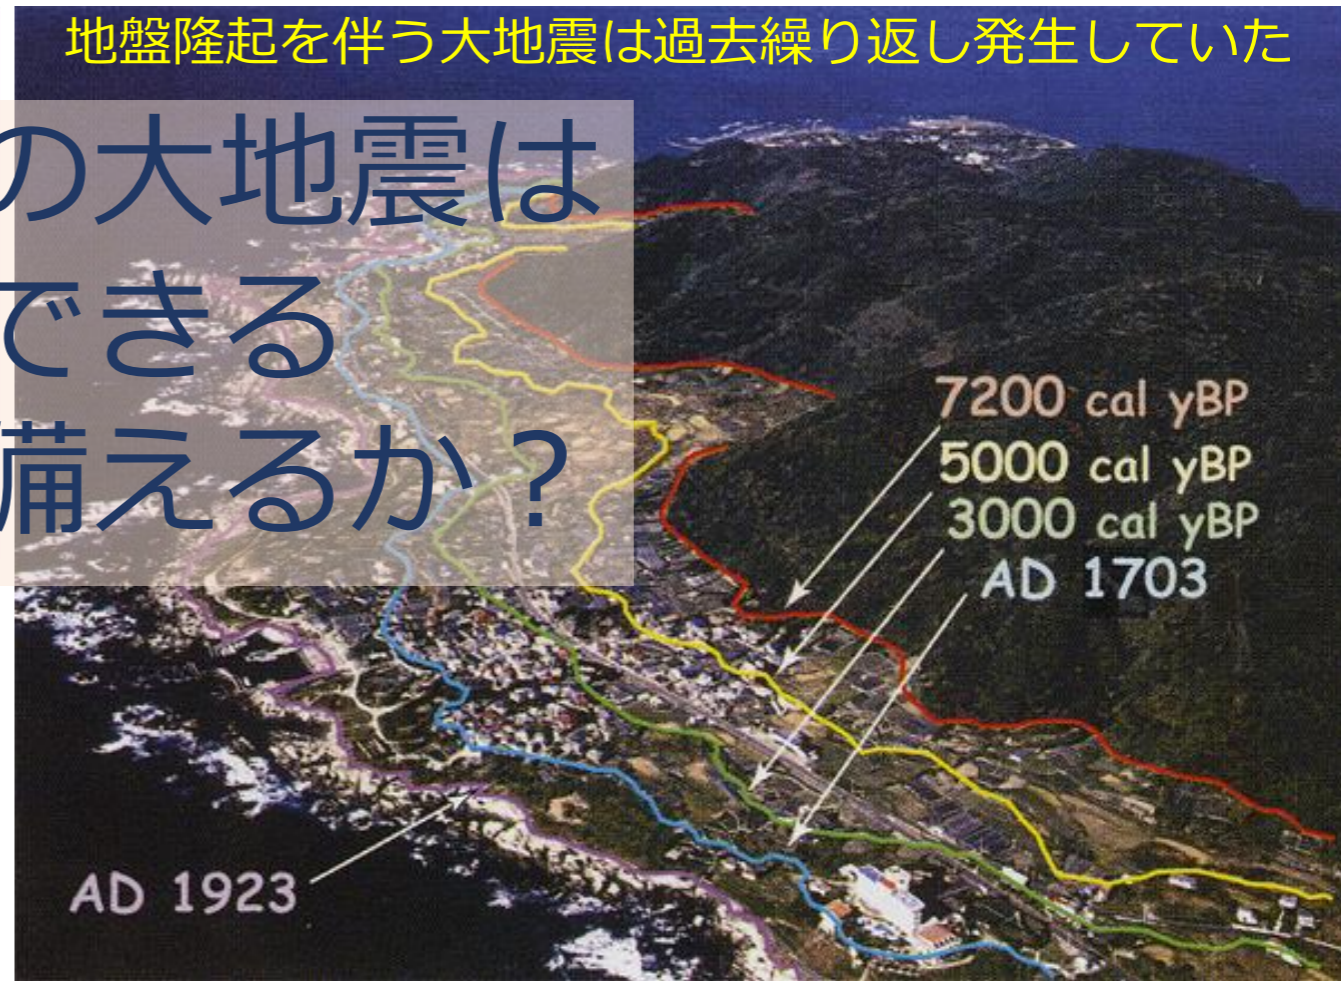
地盤隆起を伴う大地震は過去繰り返し発生していた

館山市西部（上方が洲崎）の複数段の海岸段丘

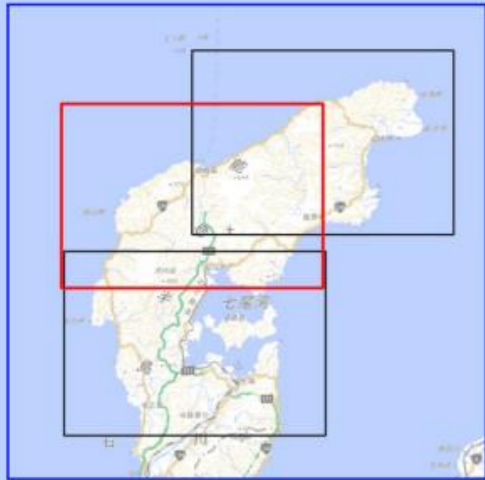
令和6年能登半島地震に伴う斜面崩壊・堆積分布図② 令和6年1月19日作成 (珠洲地区、輪島東地区、輪島中地区、輪島西地区、穴水地区、七尾地区)

1. この情報は、国土地理院が1月2日、5日、11日、14日及び17日に撮影した空中写真(正射画像)を用いて、令和6年能登半島地震によって生じたと考えられる斜面崩壊地や土砂堆積箇所を判読したものです。
2. 現地調査は実施していないことから、実際に崩壊等のあった箇所でも表示できていない箇所や、今回の地震による崩壊地等以外の箇所を表示している場合があります。
3. 斜面崩壊・堆積分布は、個々の範囲がおおむね100平方メートル以上のものを表しています。

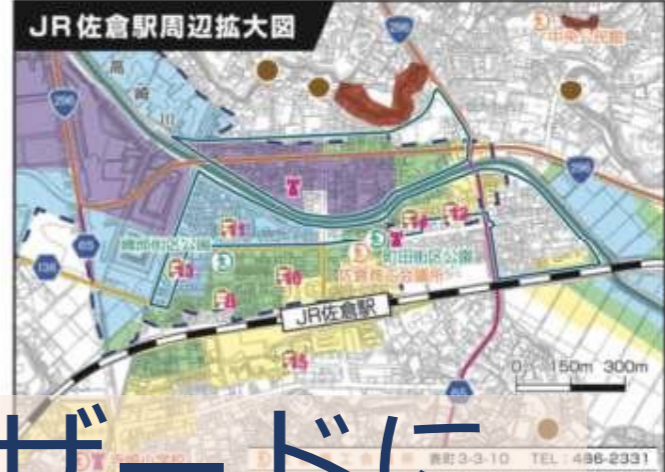
佐倉市 洪水ハザードマップ

浸水想定範囲及び浸水想定深について

洪水ハザードマップに示されている浸水が想定される範囲と
通過及び干渉等で作成された浸水想定区域図を
示す。対象となっている河川は印旛沼や鹿島川・
高崎川・手線川等の市内の河川のほかに、利根川が氾濫した場合に
想定される浸水想定範囲も示しています。想定浸水深は各河川
の浸水想定区域図を重ねて、最も深くなる浸水深を表示しています。
